**Palazzo dei Tre Portoni
Sede della Provincia di Gorizia**

**Inaugurazione ufficiale del Palazzo e
presentazione dell'intervento di restauro
conservativo**

12 giugno 2015

Progetto di restauro conservativo del Palazzo in Corso Italia 55 sede della Provincia di Gorizia

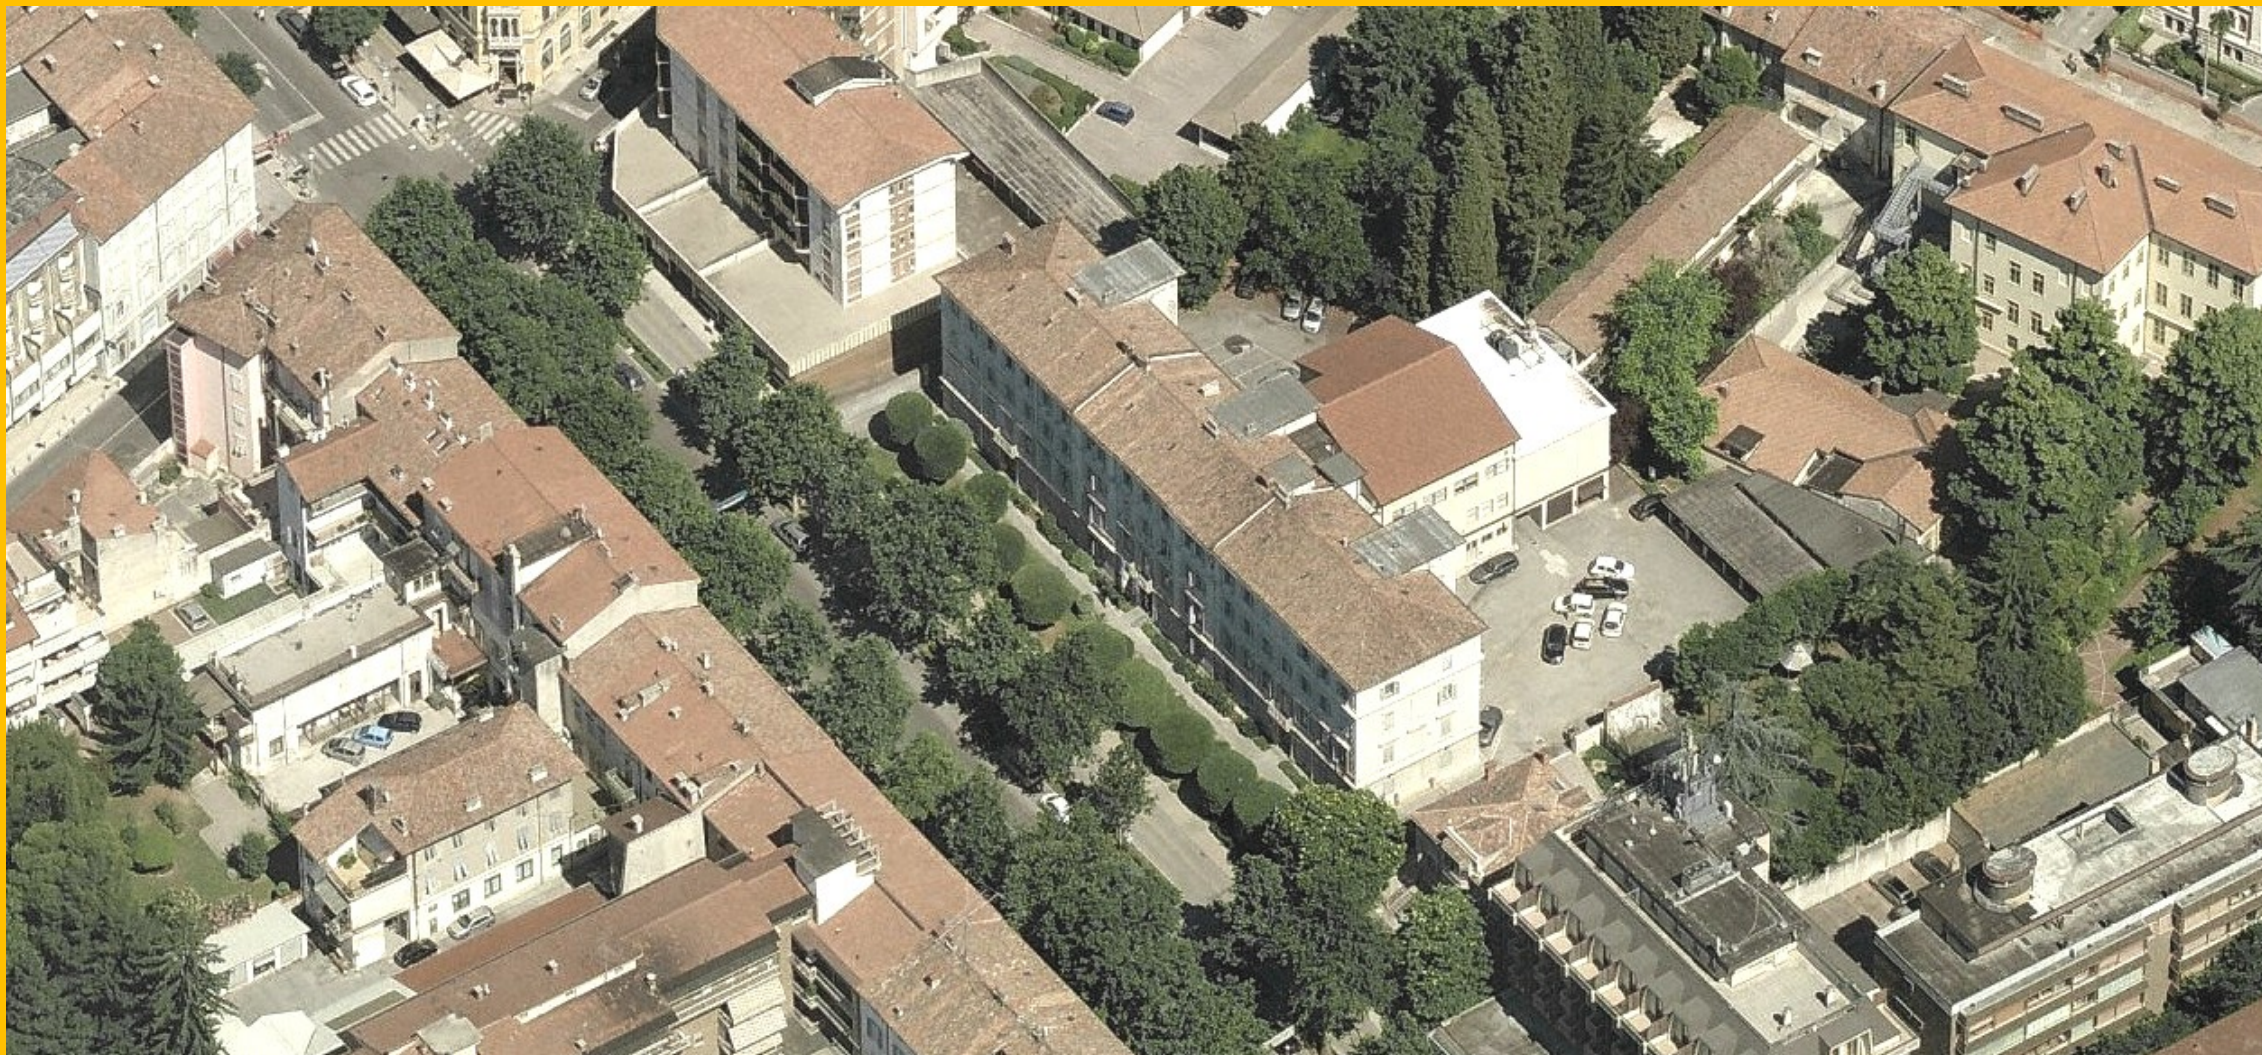
Il Palazzo prima dell'inizio dei lavori nel contesto urbano di Gorizia, Corso Italia.

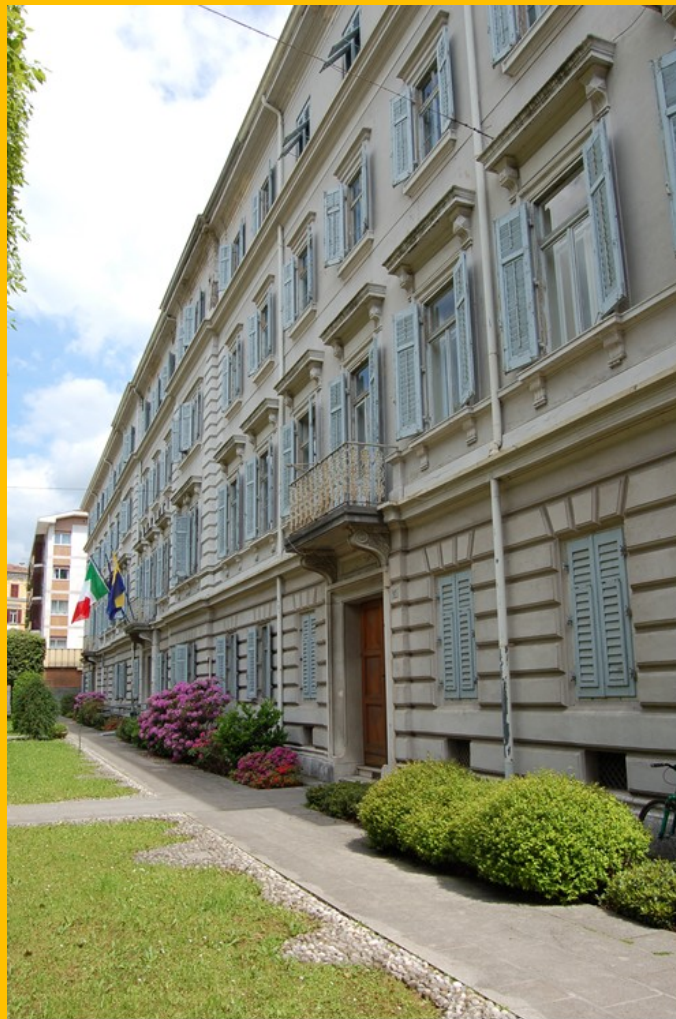
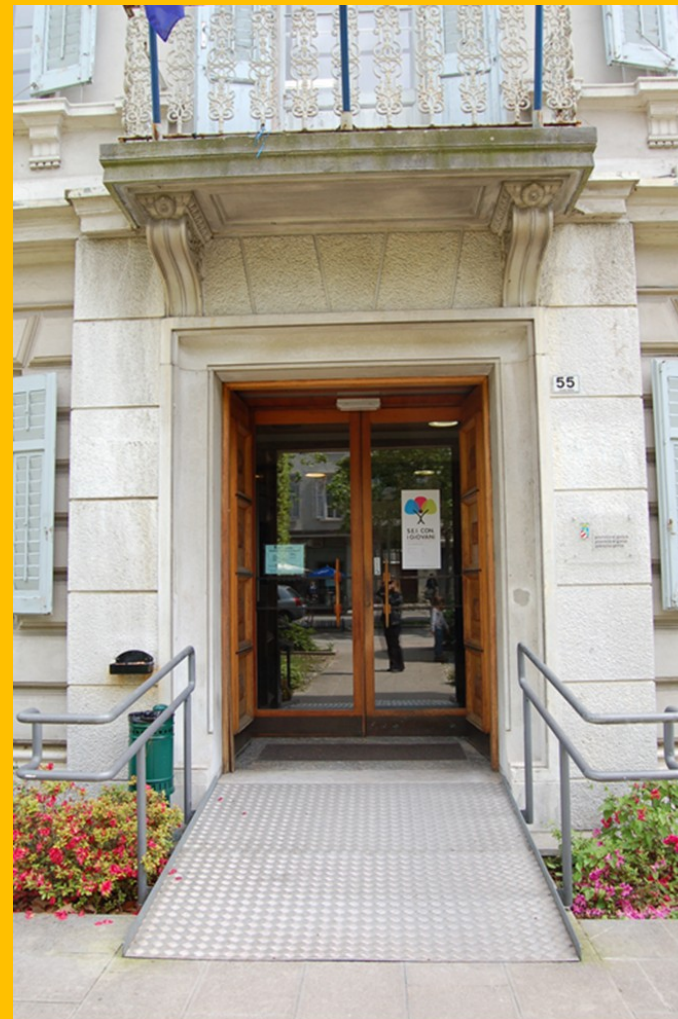
Il prospetto nord su Corso Italia e l'ingresso principale prima dell'intervento.

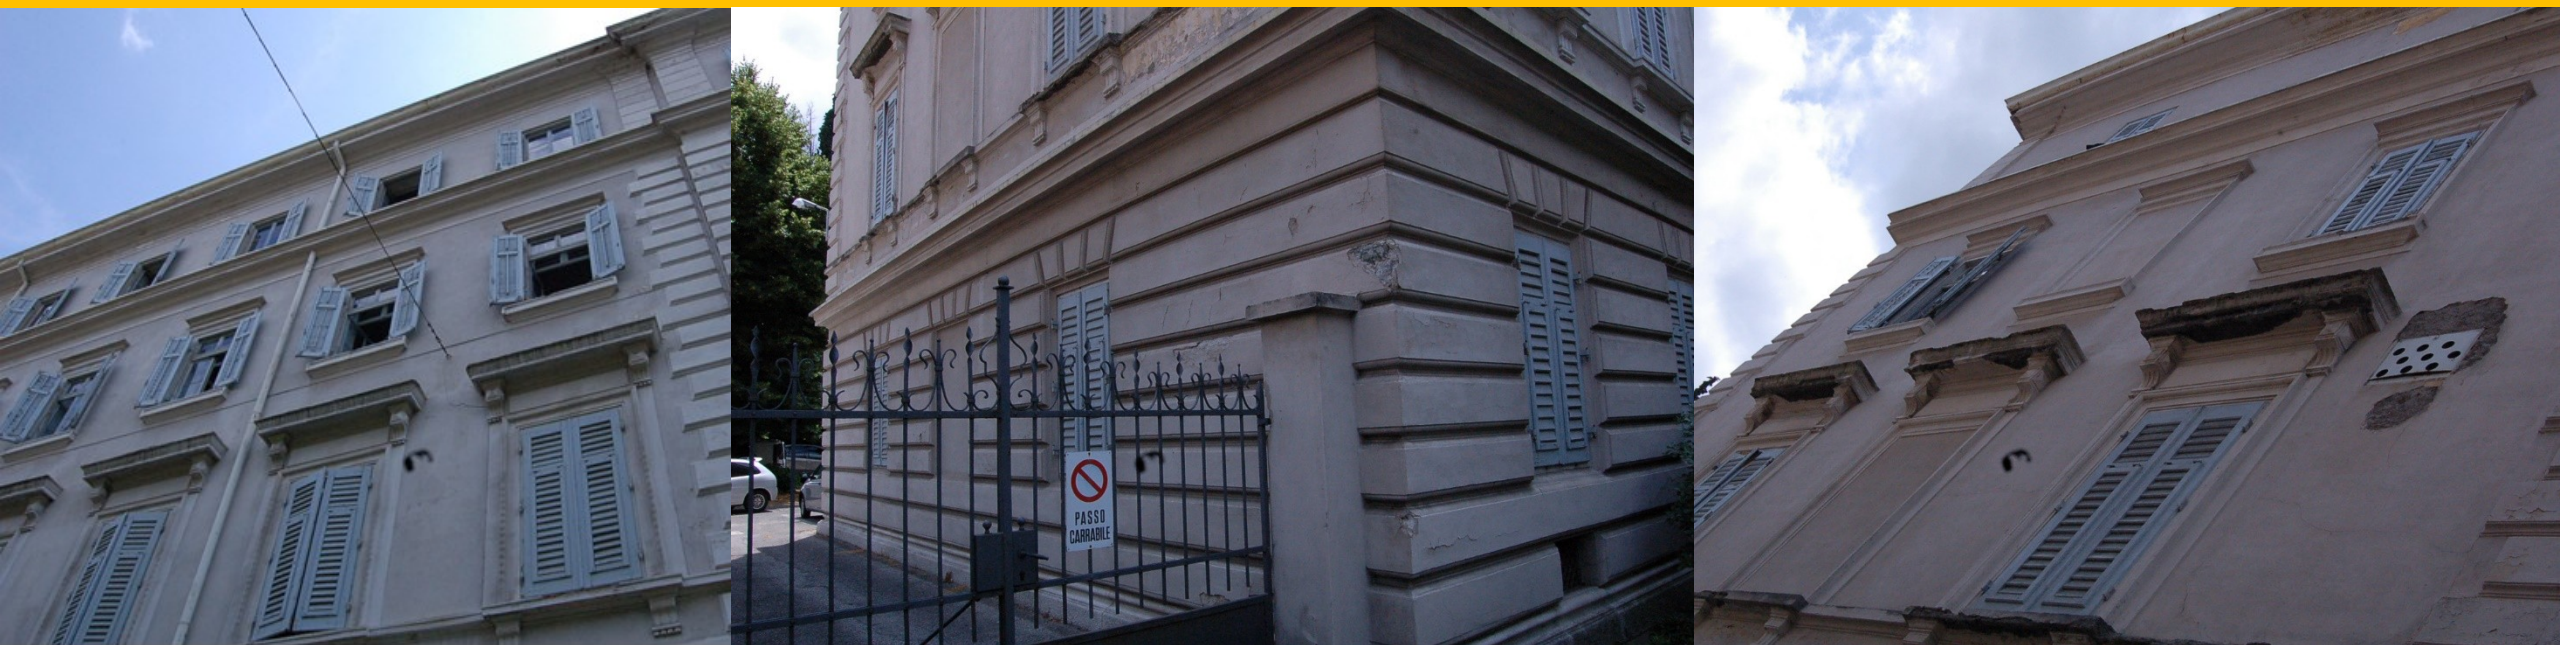
Alcune immagini dei prospetti prima dei lavori di restauro degli intonaci, delle fasce modanate e dei serramenti.

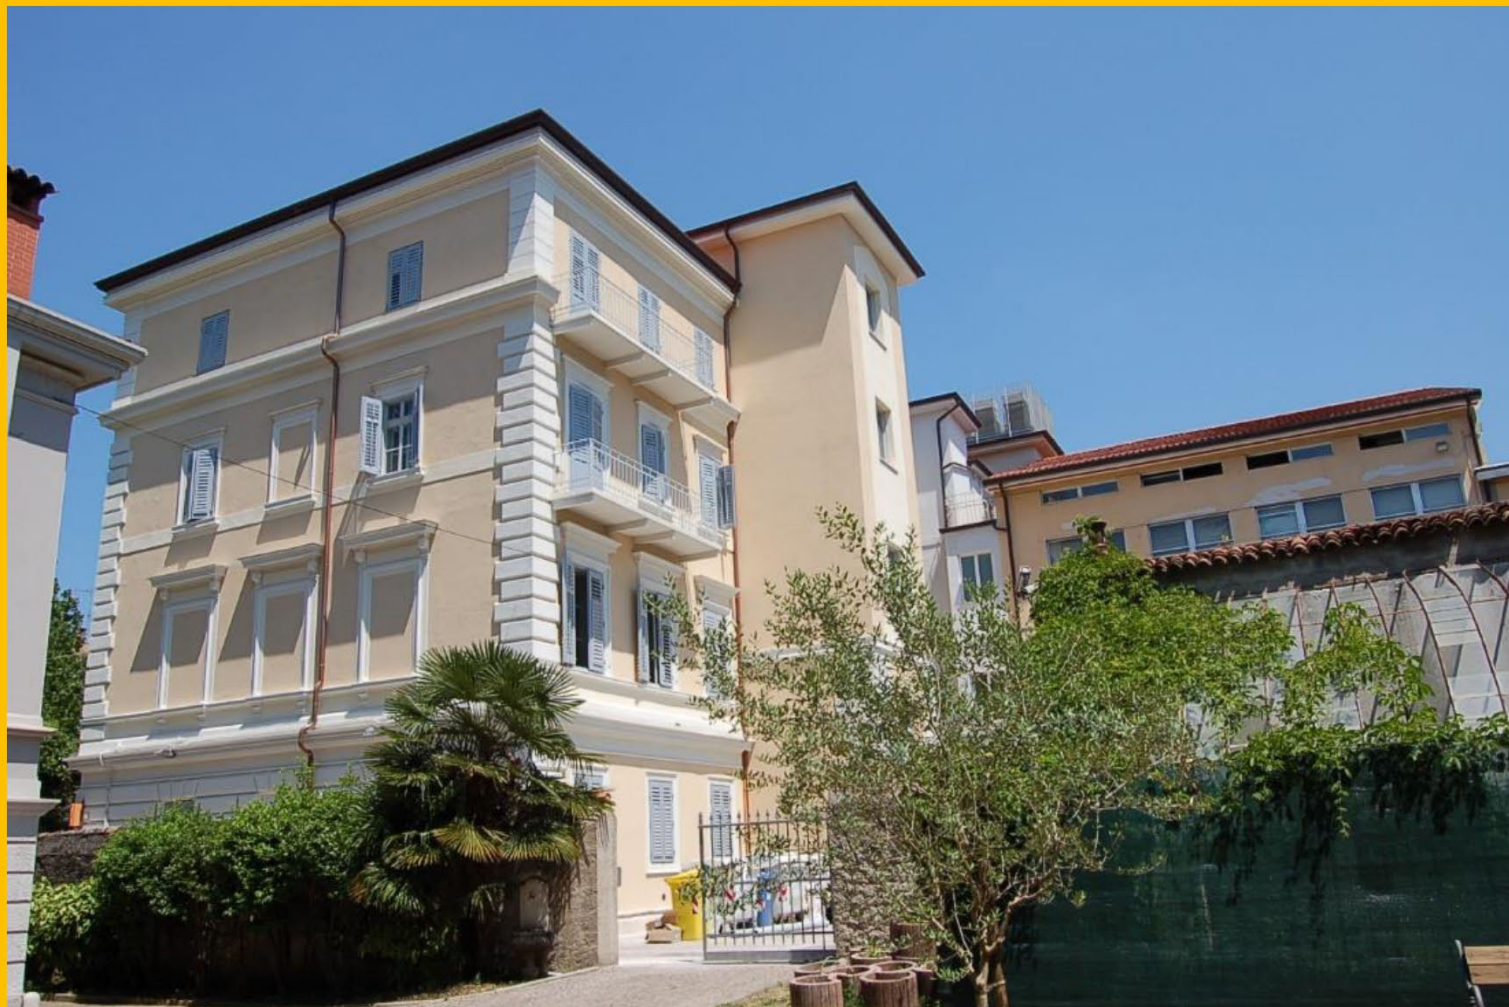
A sinistra: l'angolo sud-ovest dopo il restauro.

A destra: le torrette dei vani scala sul prospetto sud dopo i lavori.

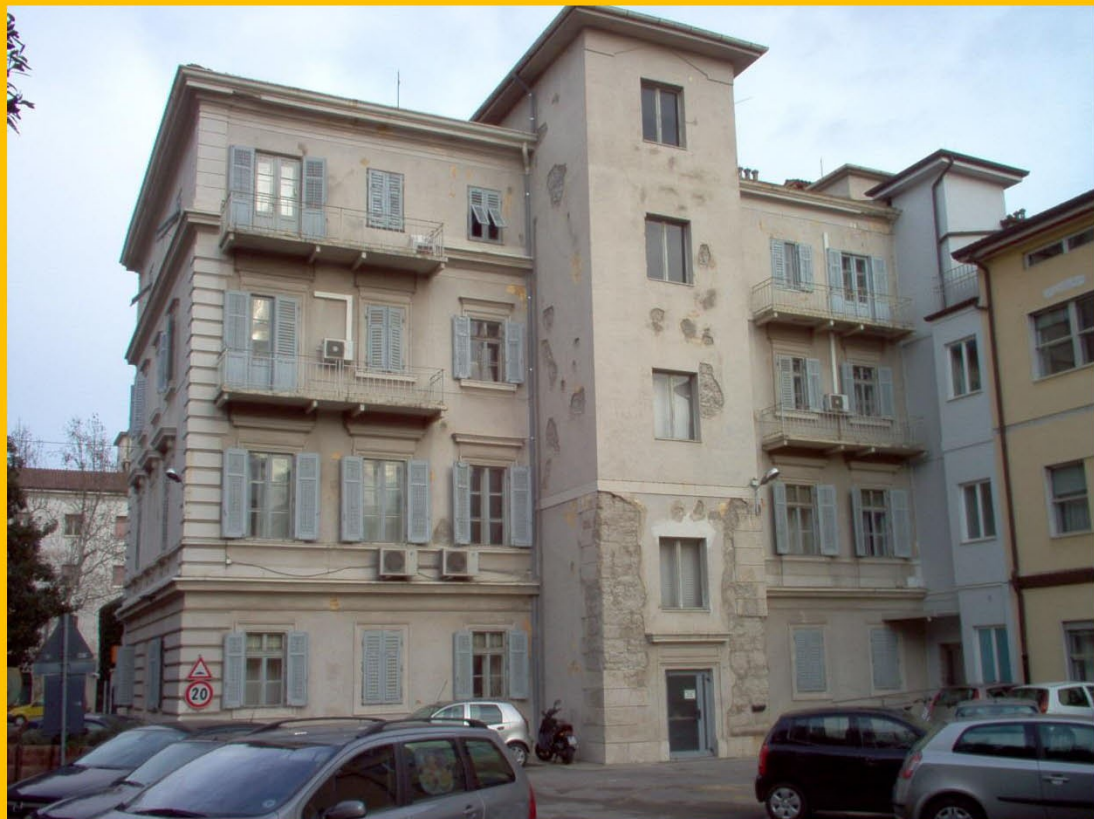
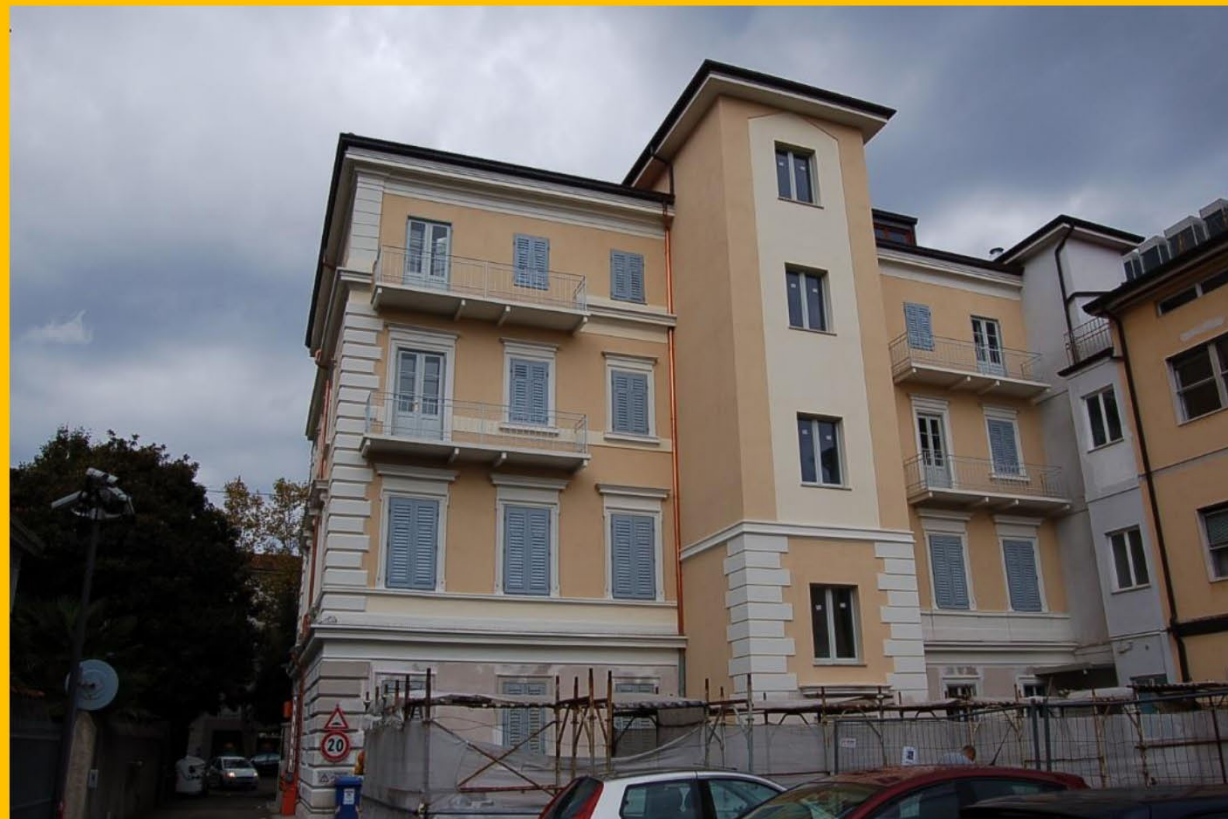
Parte del prospetto sud prima dei lavori di restauro.

Lo stesso prospetto dopo il restauro dei serramenti, degli intonaci e della copertura

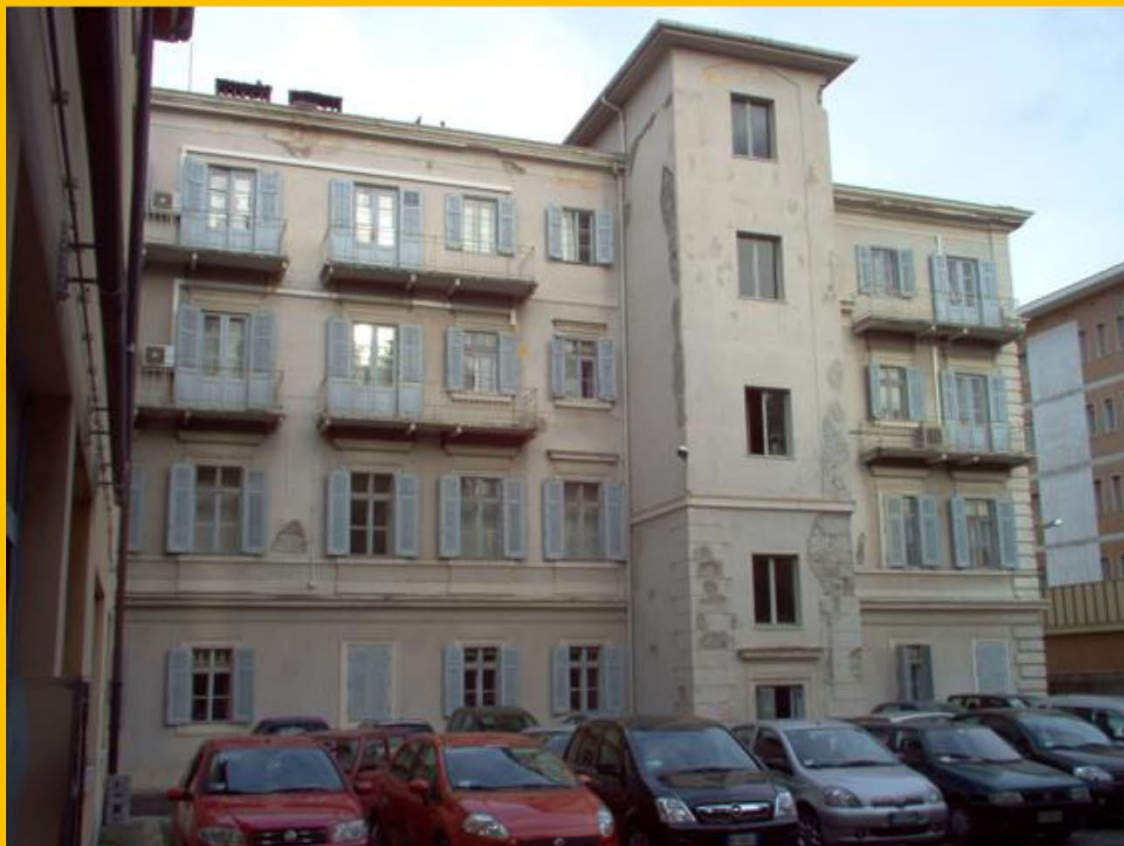
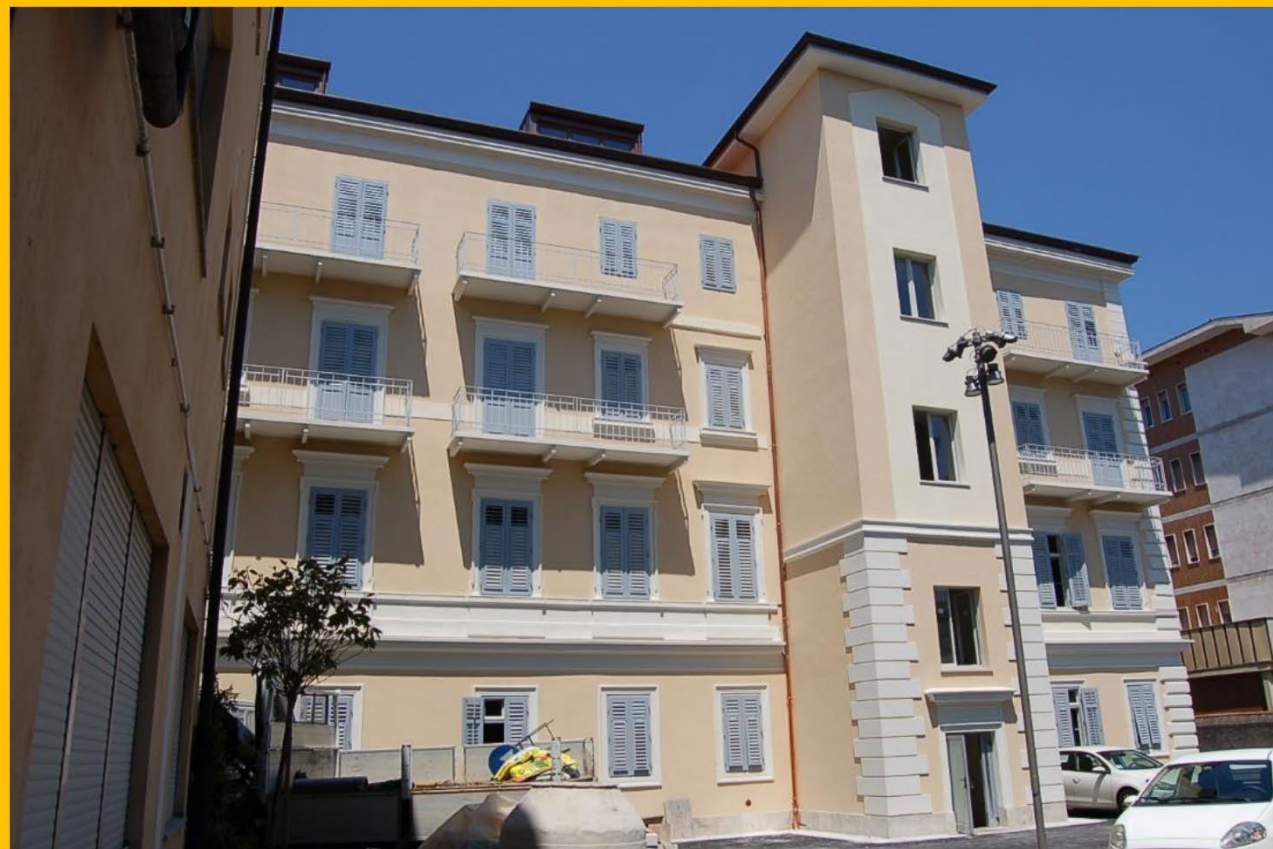
Parte del prospetto sud prima dei lavori di restauro.

Lo stesso prospetto dopo il restauro dei serramenti, degli intonaci e della copertura

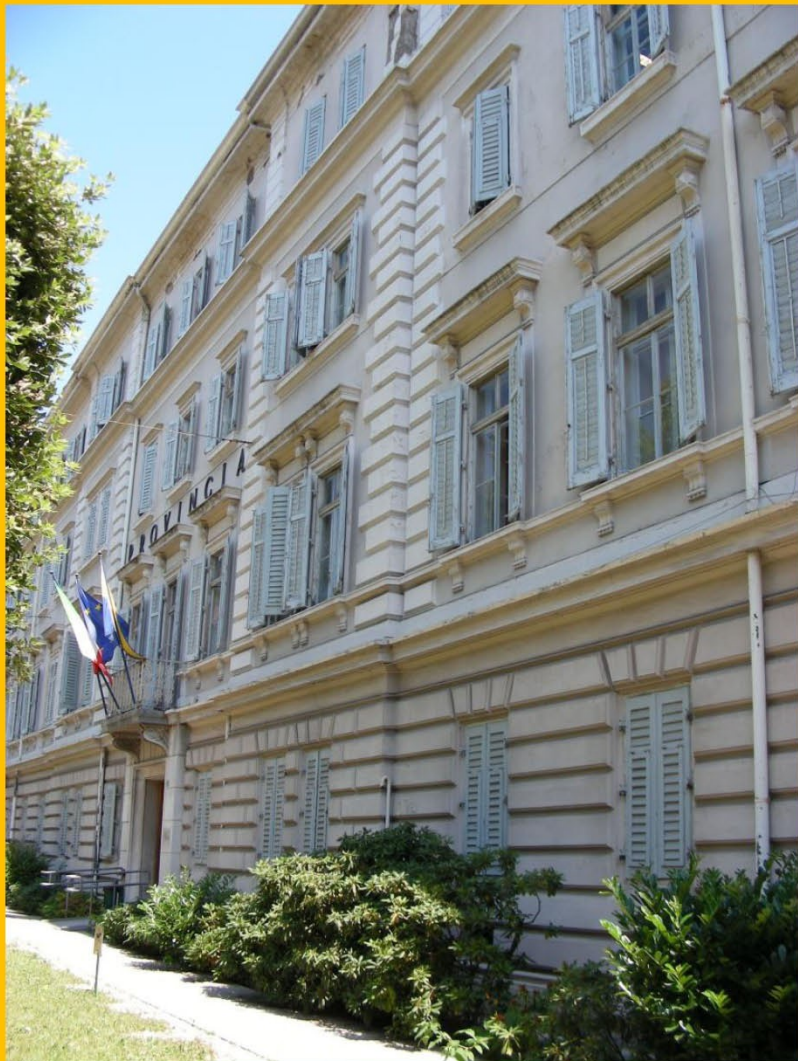
Parte del prospetto nord prima dei lavori di restauro.

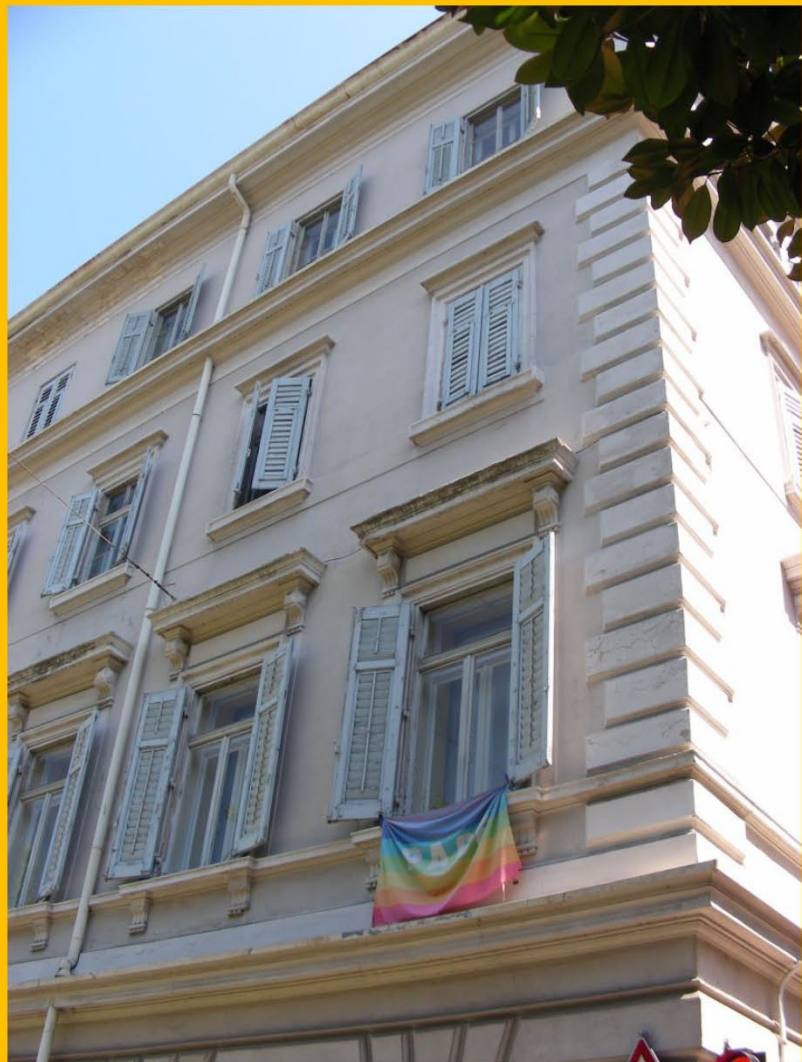
Parte del prospetto nord prima dei lavori di restauro.

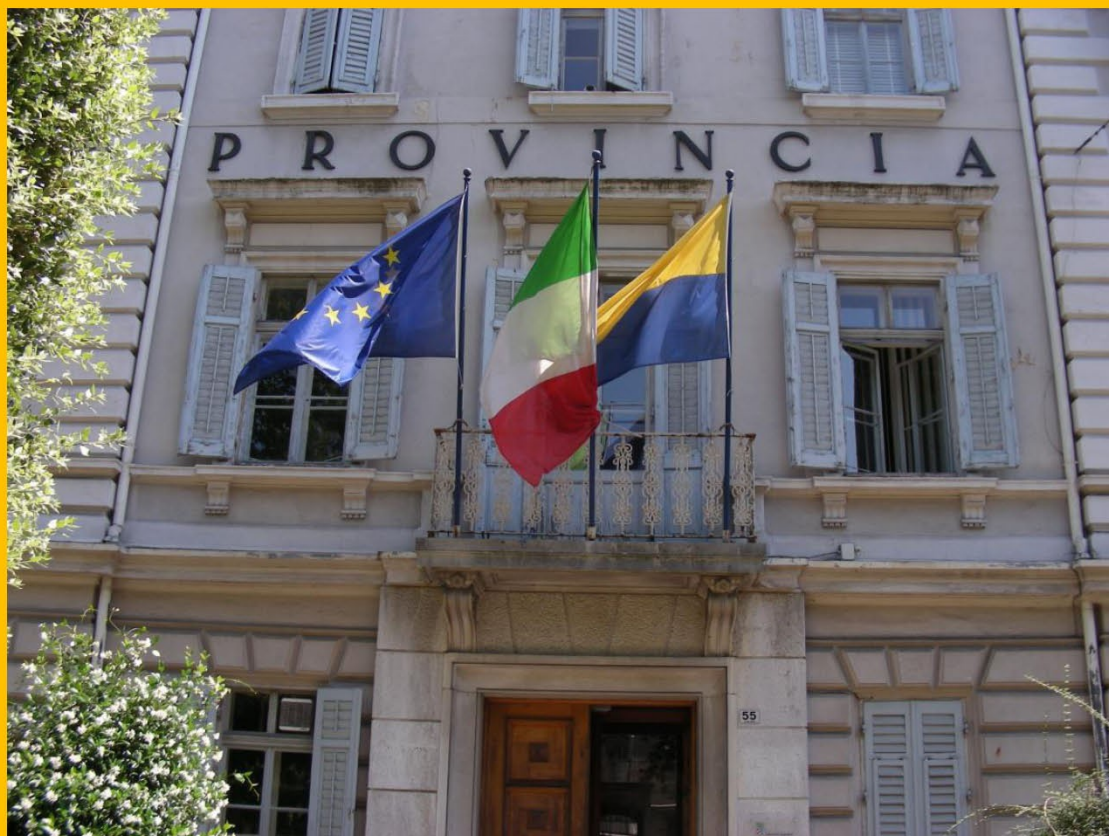
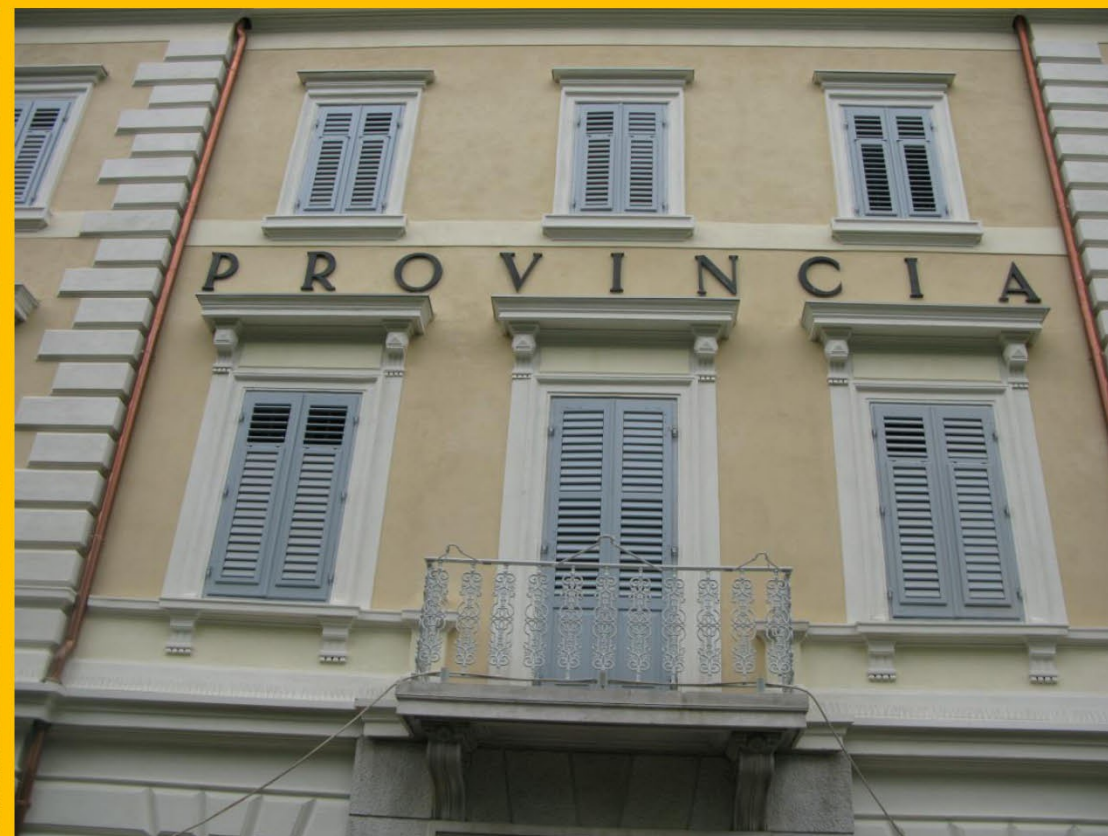
Parte del prospetto nord prima dei lavori di restauro.

Lo stesso prospetto dopo il restauro dei serramenti, degli intonaci e della copertura

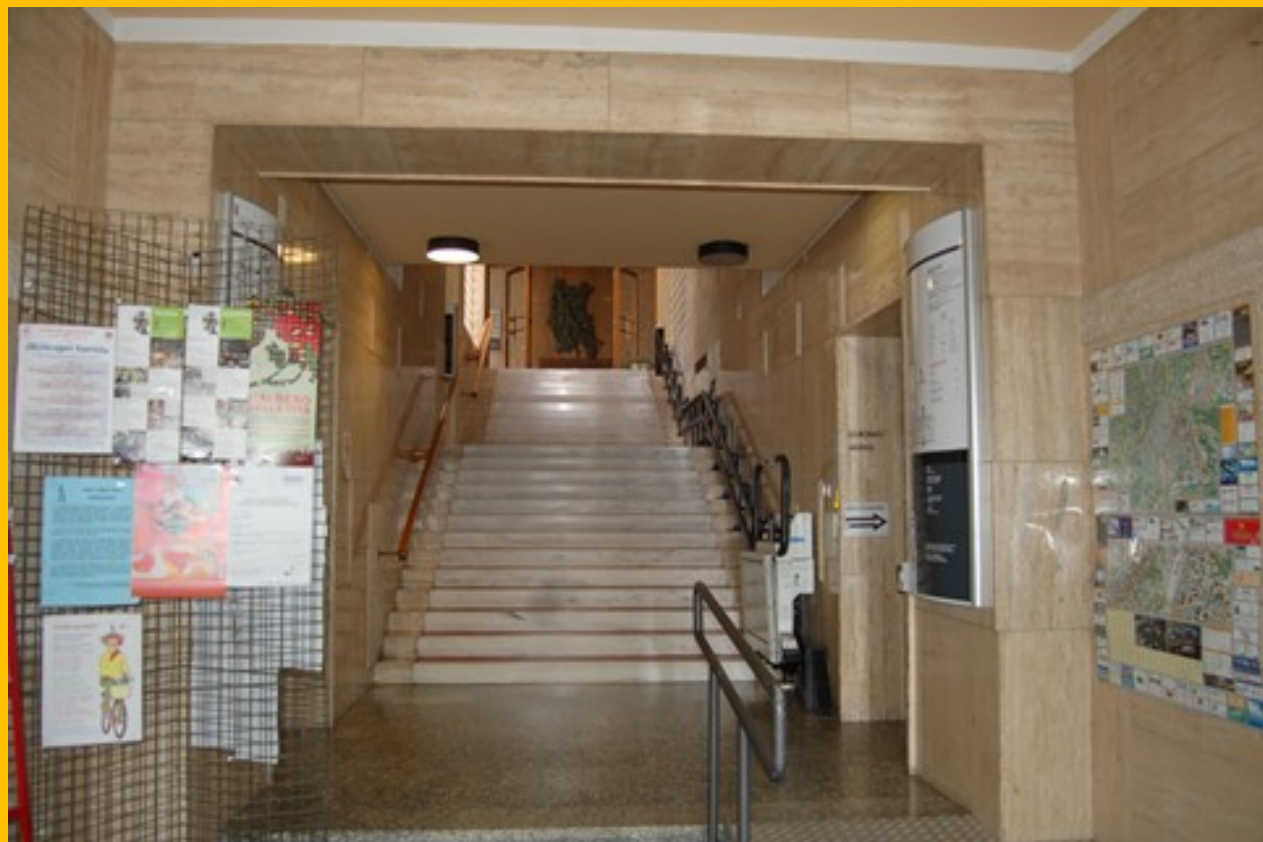
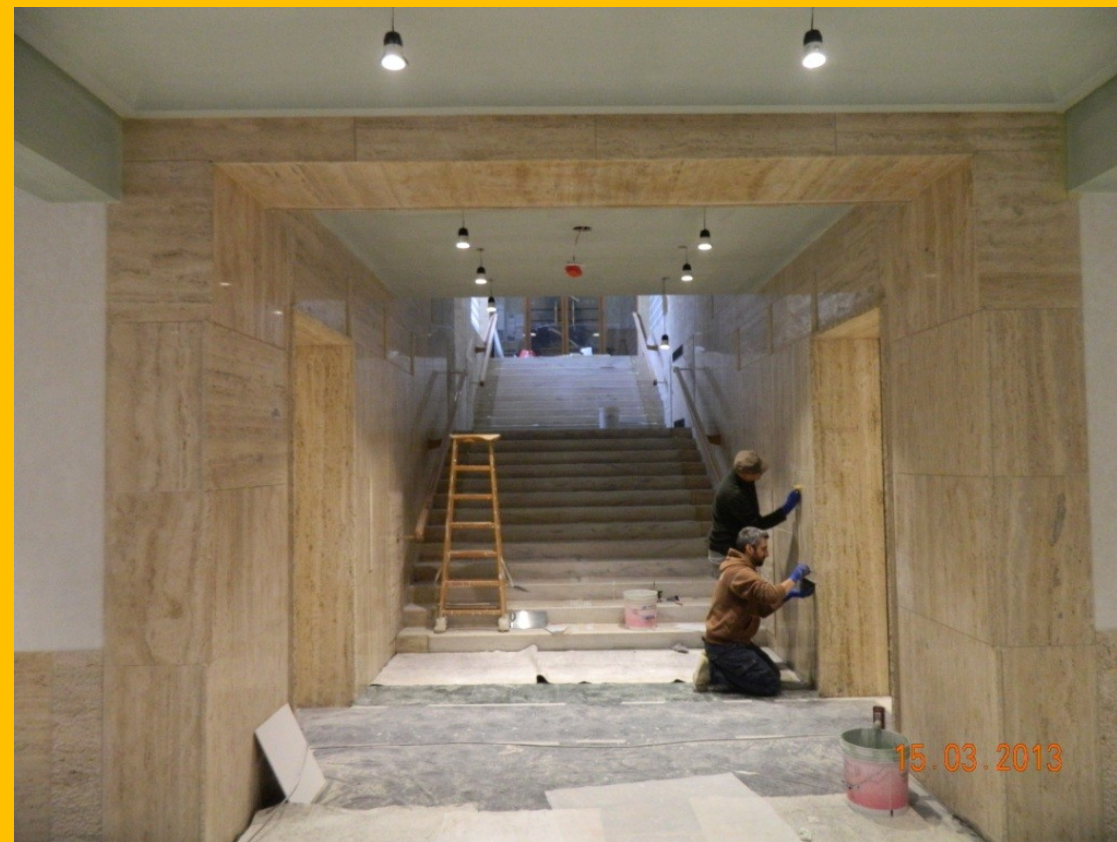
A sinistra: l'atrio e il vano scala principale prima dell'intervento.

A destra: l'atrio e il vano scala centrale durante i lavori di restauro dei rivestimenti parietali in travertino.

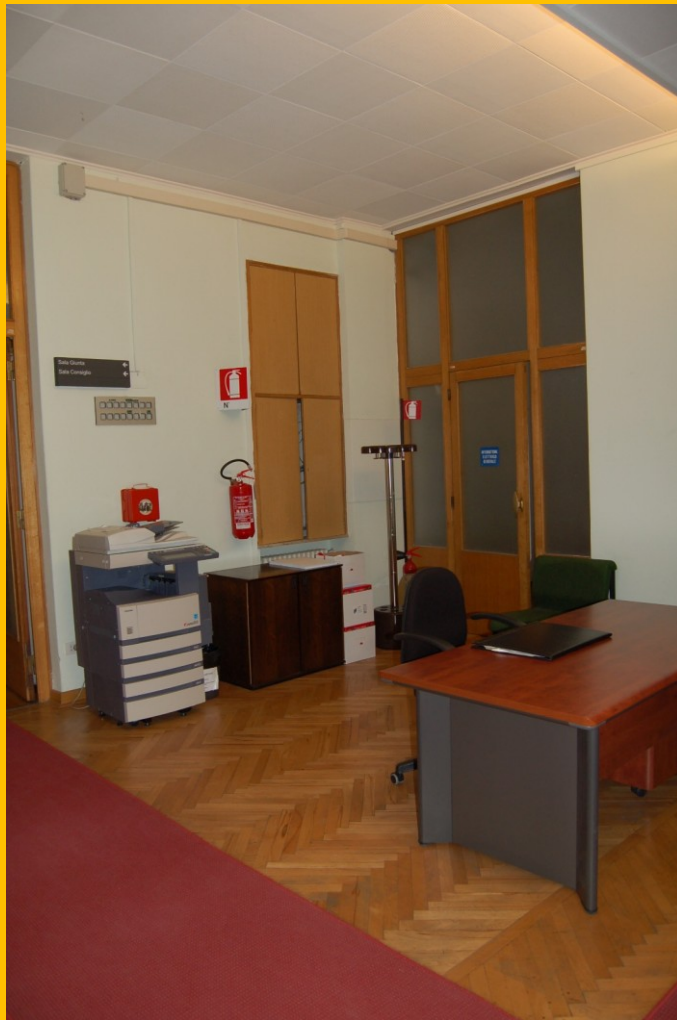
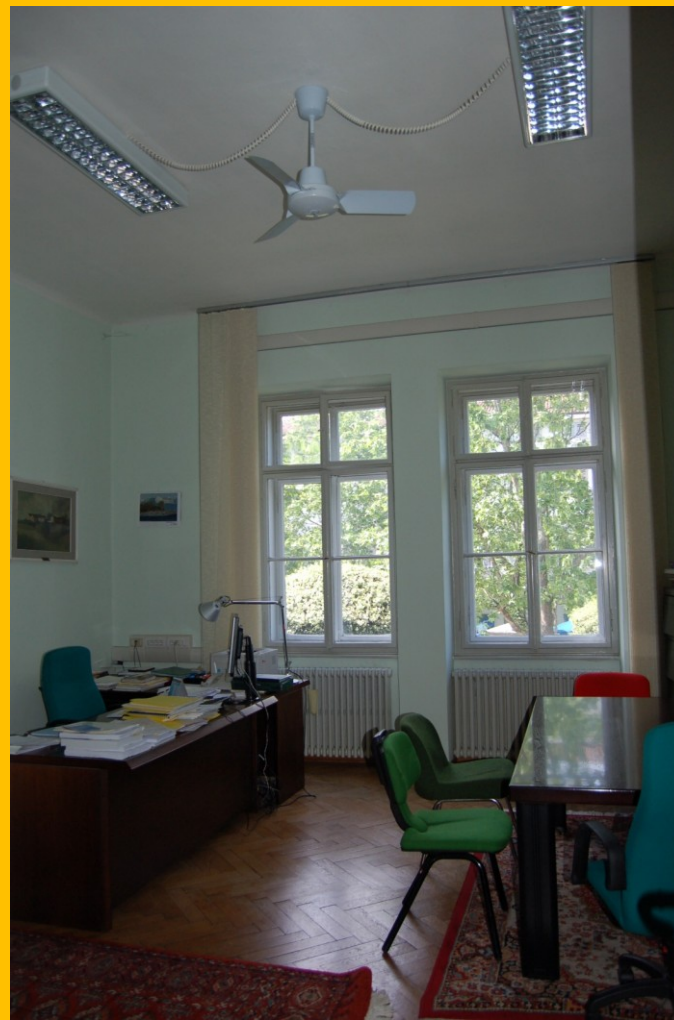
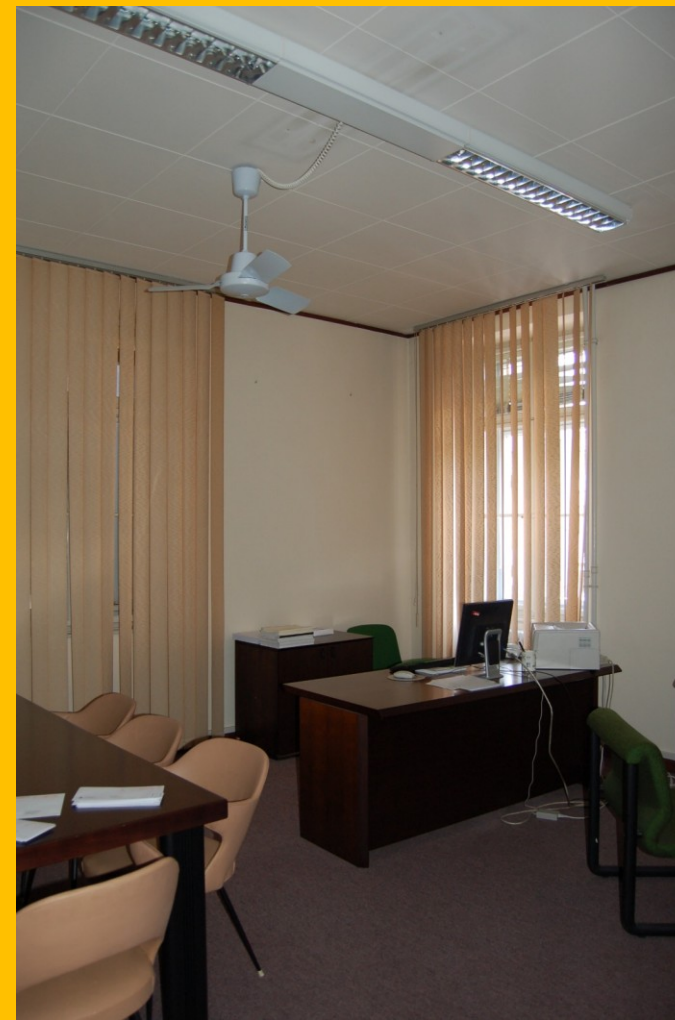
Gli uffici prima dell'intervento.

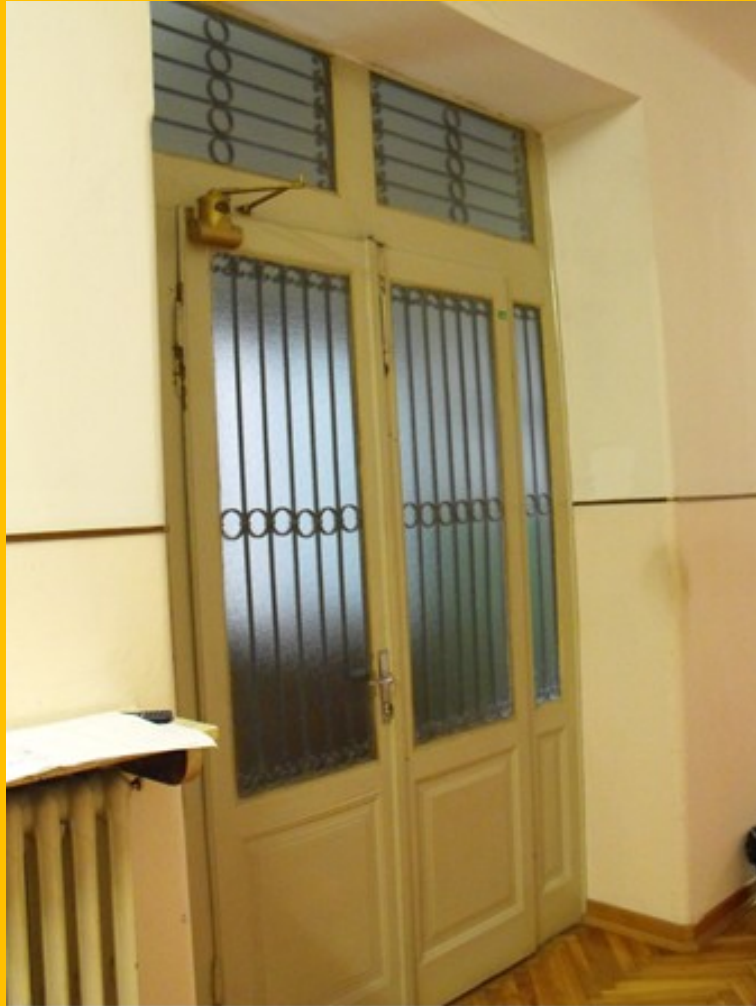
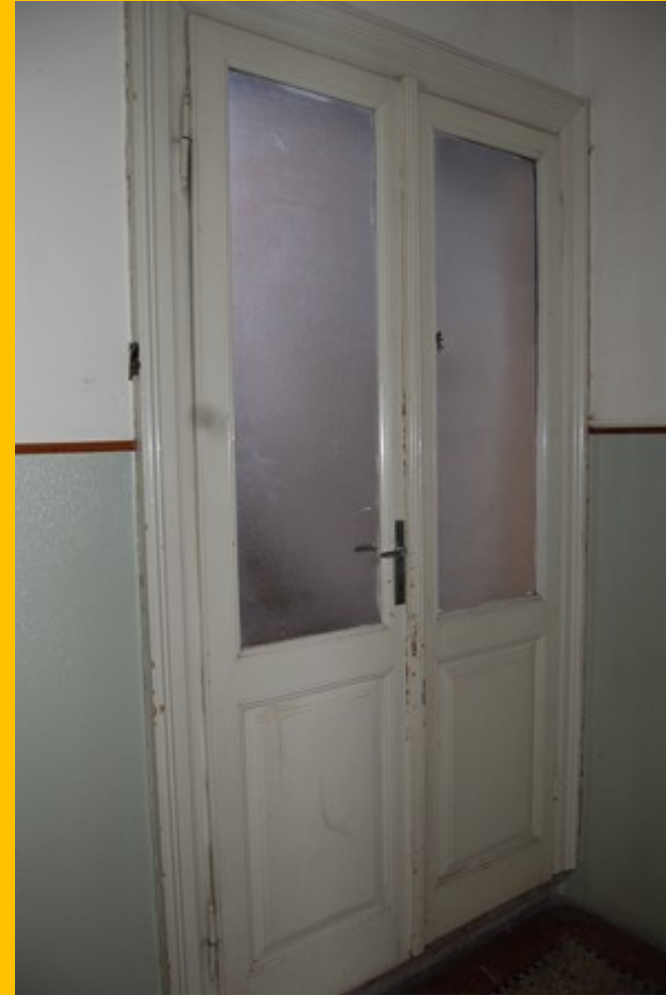
Le porte interne prima dell'intervento.

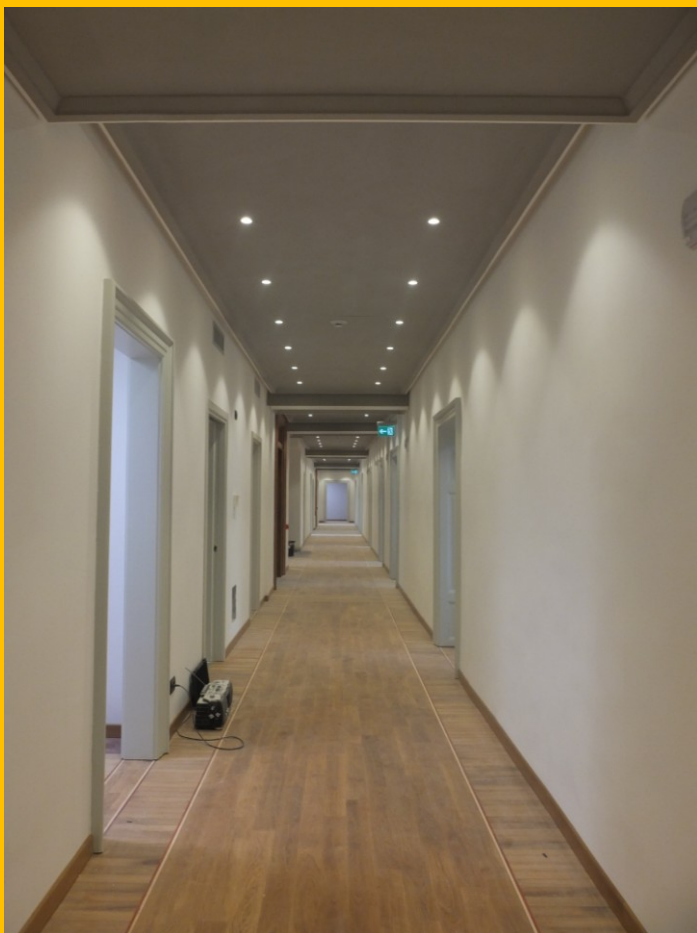
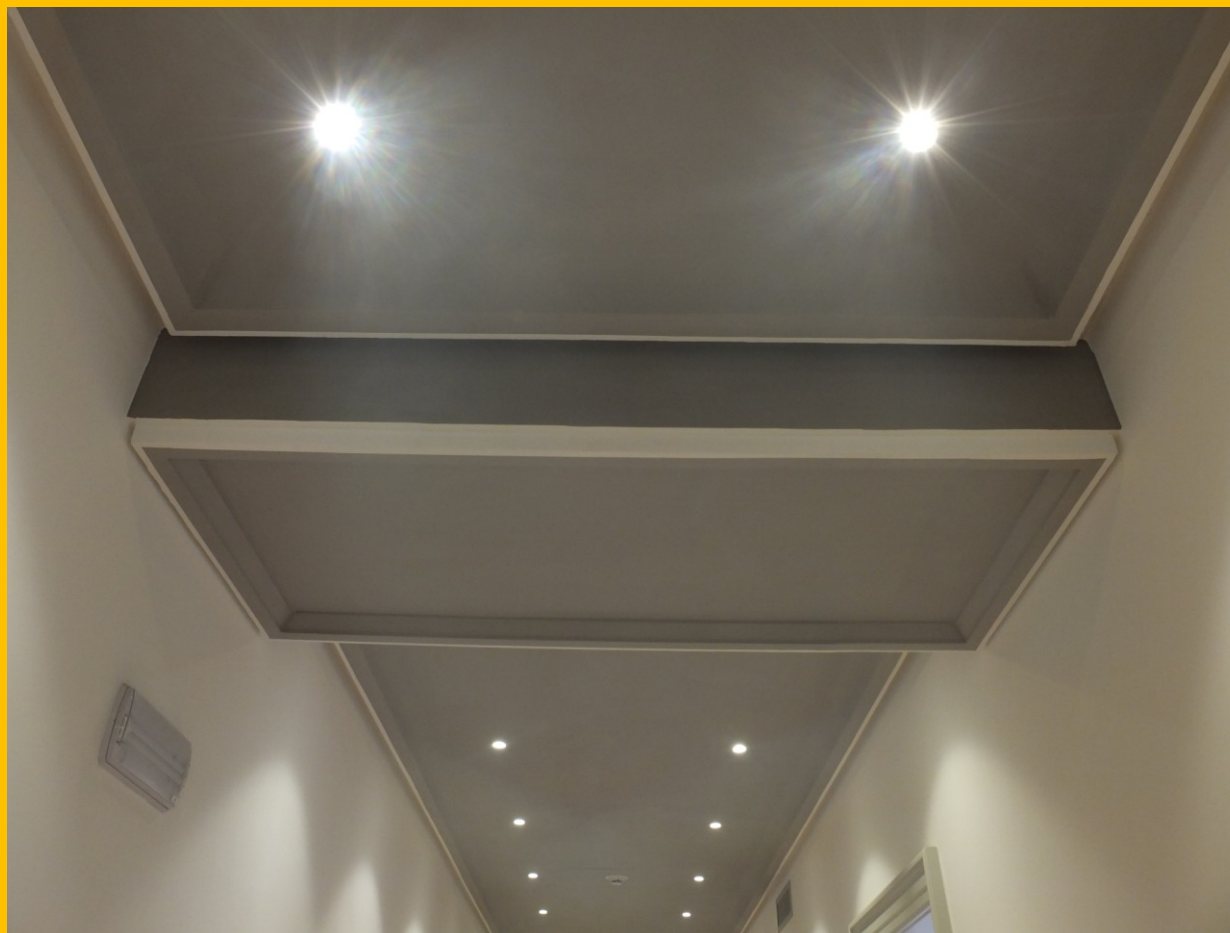
I corridoi dopo i lavori. A destra, dettaglio di un controsoffitto al primo piano. Gli architravi ribassati segnano la corrispondenza dei muri portanti degli originali tre palazzi, aventi tre portoni distinti per i tre ingressi autonomi, poi riuniti nel corso del primo novecento in un unico palazzo.

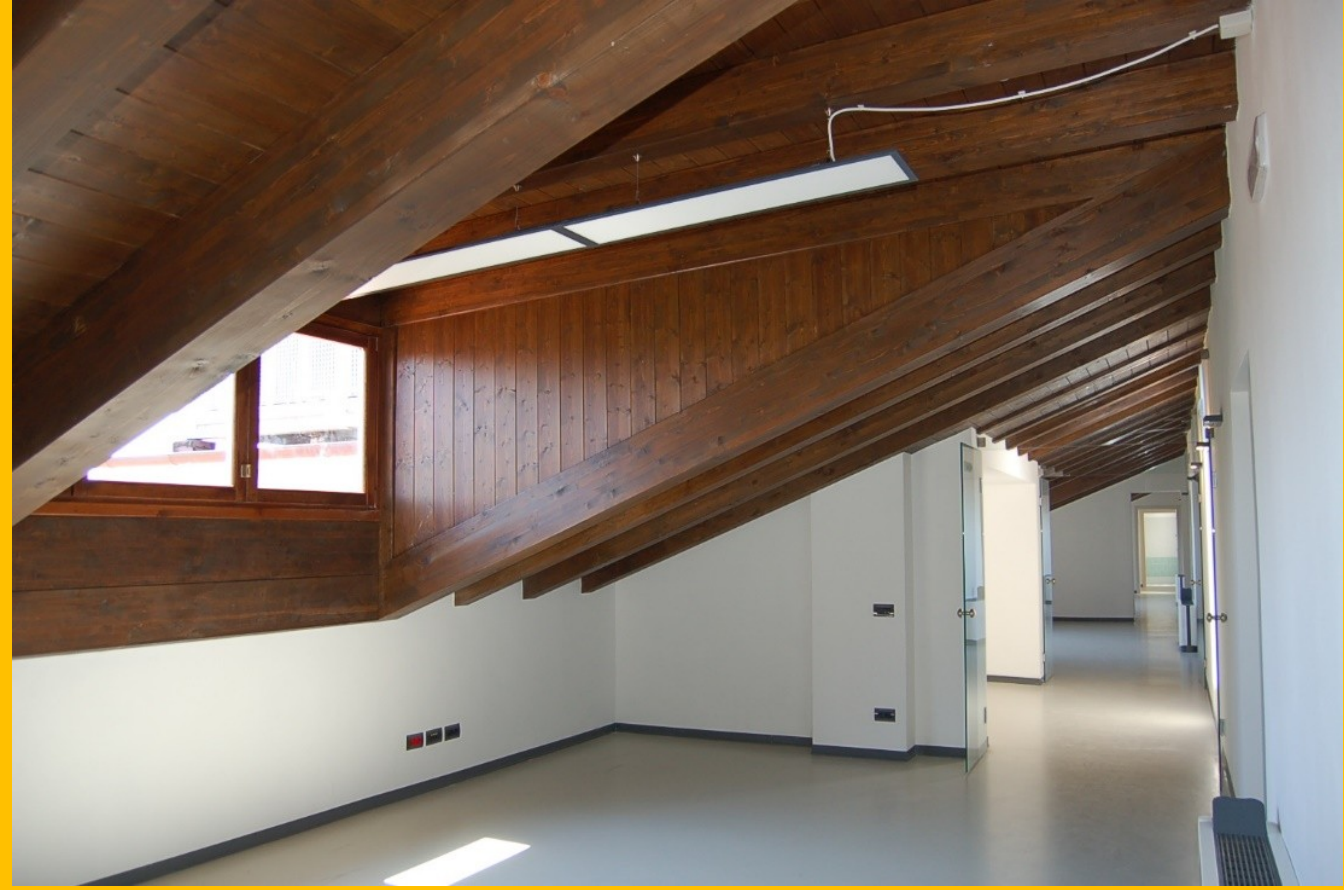
I locali del sottotetto durante i lavori (sinistra) e dopo il completamento degli stessi (centro e destra).
