**Palazzo dei Tre Portoni
Sede della Provincia di Gorizia**

**Inaugurazione ufficiale del Palazzo e
presentazione dell'intervento di restauro
conservativo**

12 giugno 2015

Progetto di restauro conservativo del Palazzo in Corso Italia 55 sede della Provincia di Gorizia

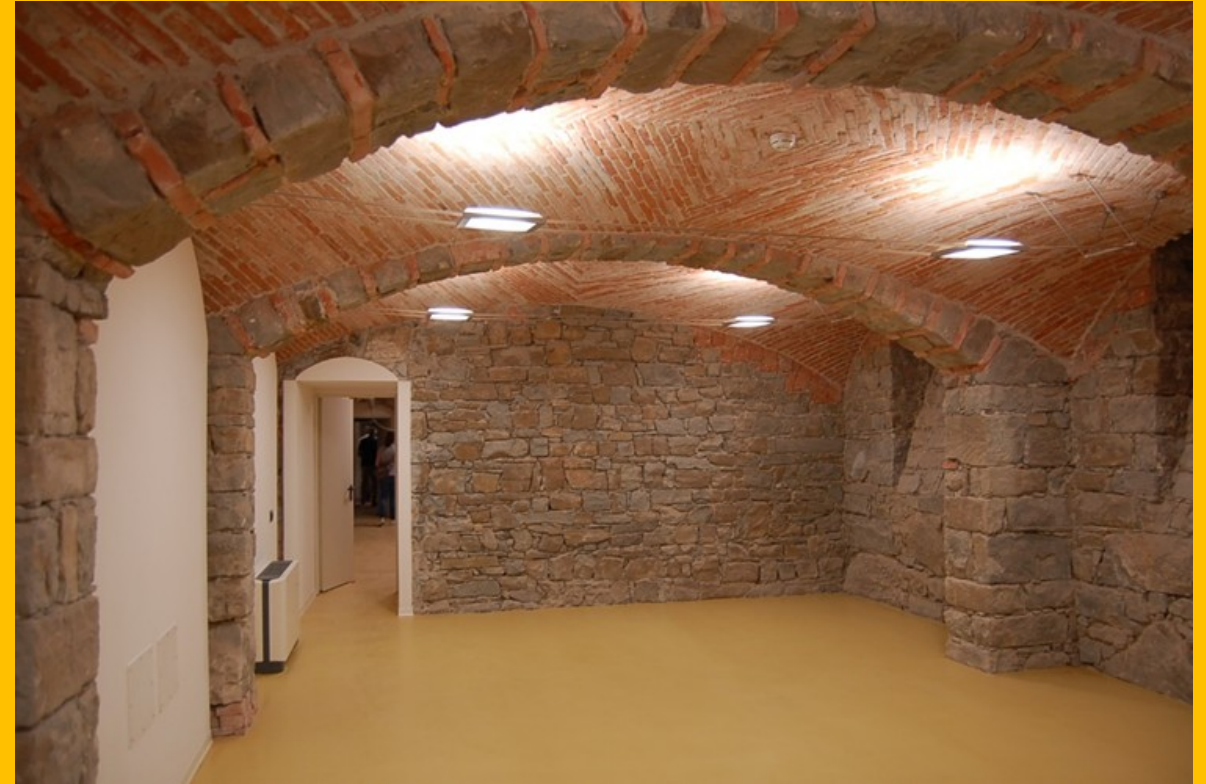
Il seminterrato prima (sinistra e centro) e dopo i lavori (destra).

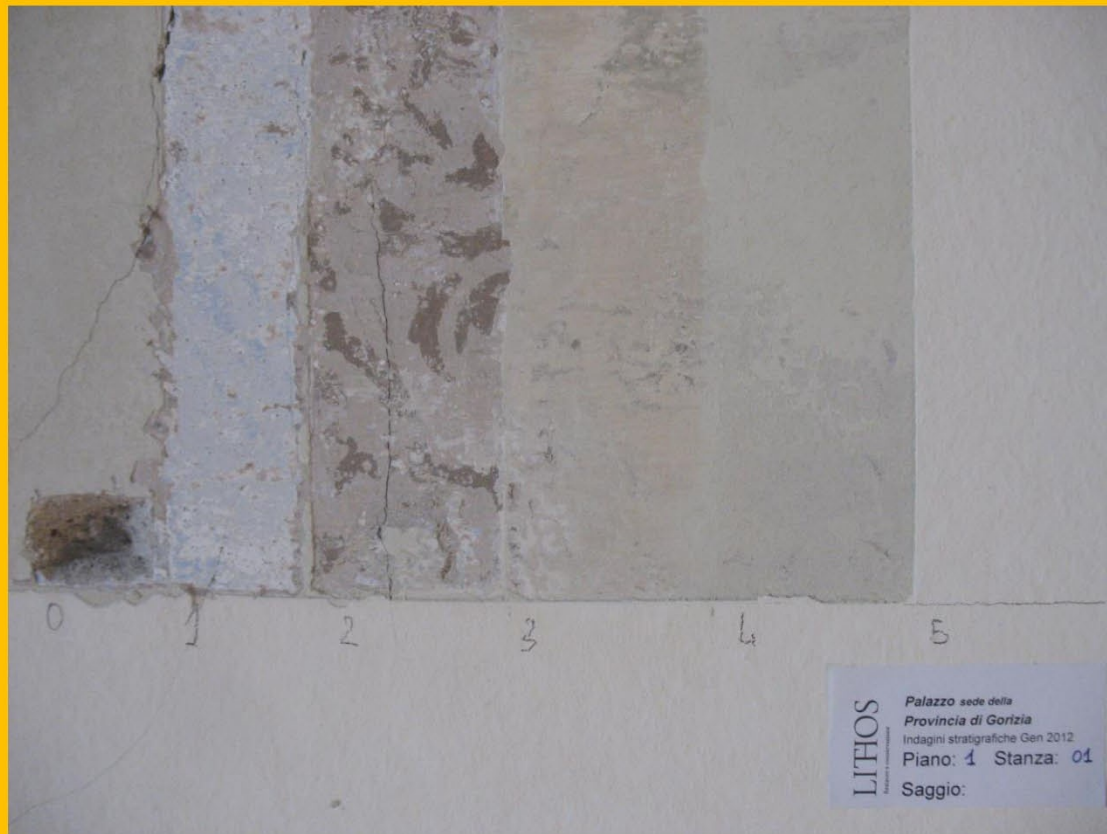
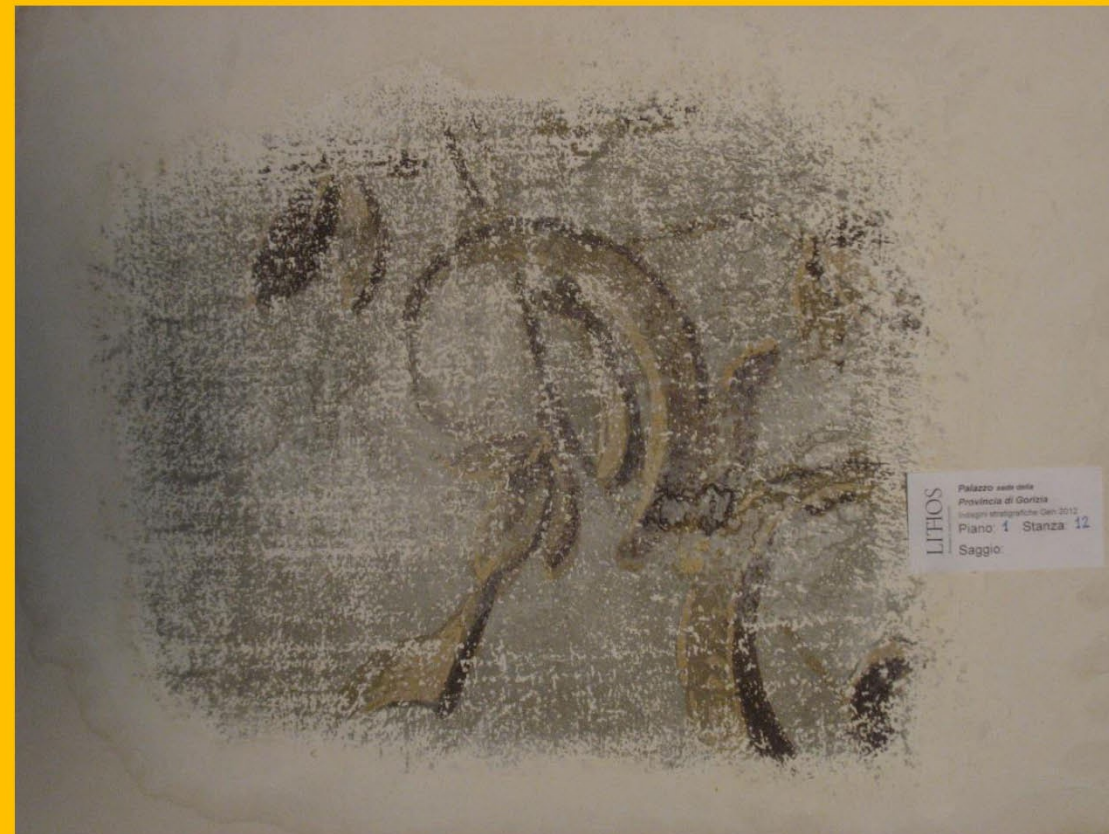
Le analisi stratigrafiche prima dell'intervento di restauro specialistico.
