**Palazzo dei Tre Portoni
Sede della Provincia di Gorizia**

**Inaugurazione ufficiale del Palazzo e
presentazione dell'intervento di restauro
conservativo**

12 giugno 2015

Progetto di restauro conservativo del Palazzo in Corso Italia 55 sede della Provincia di Gorizia

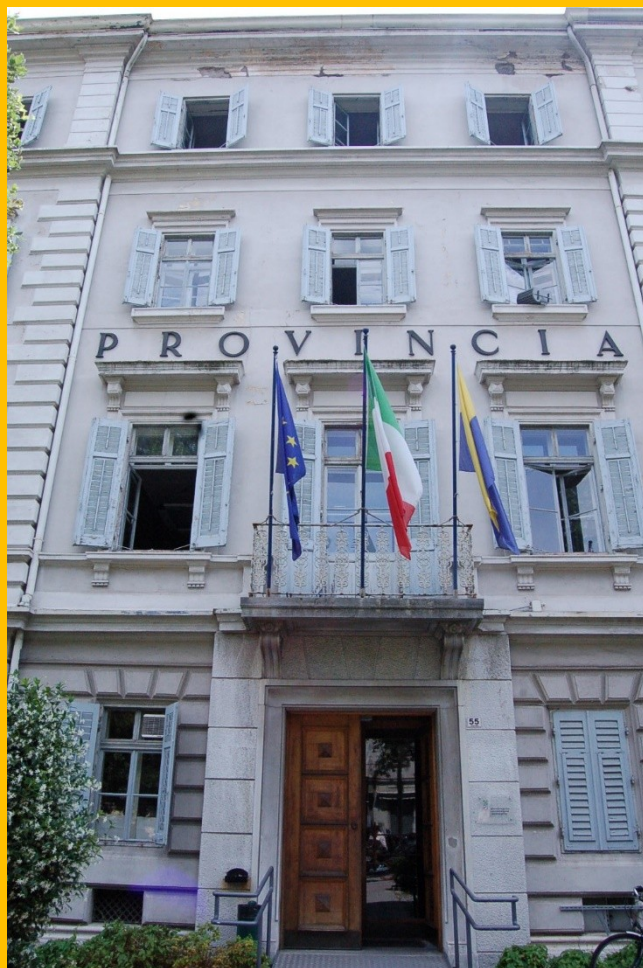
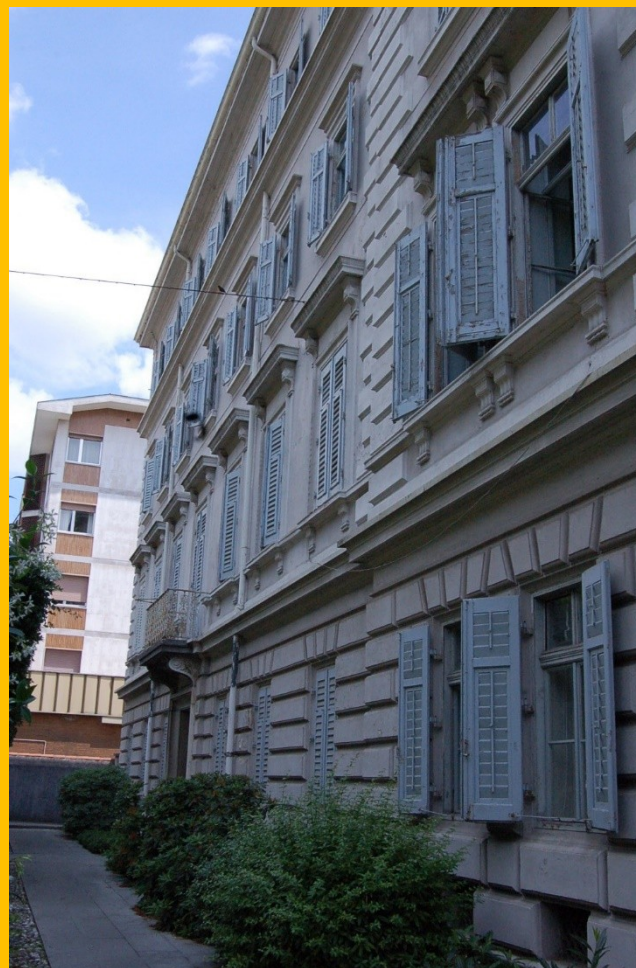
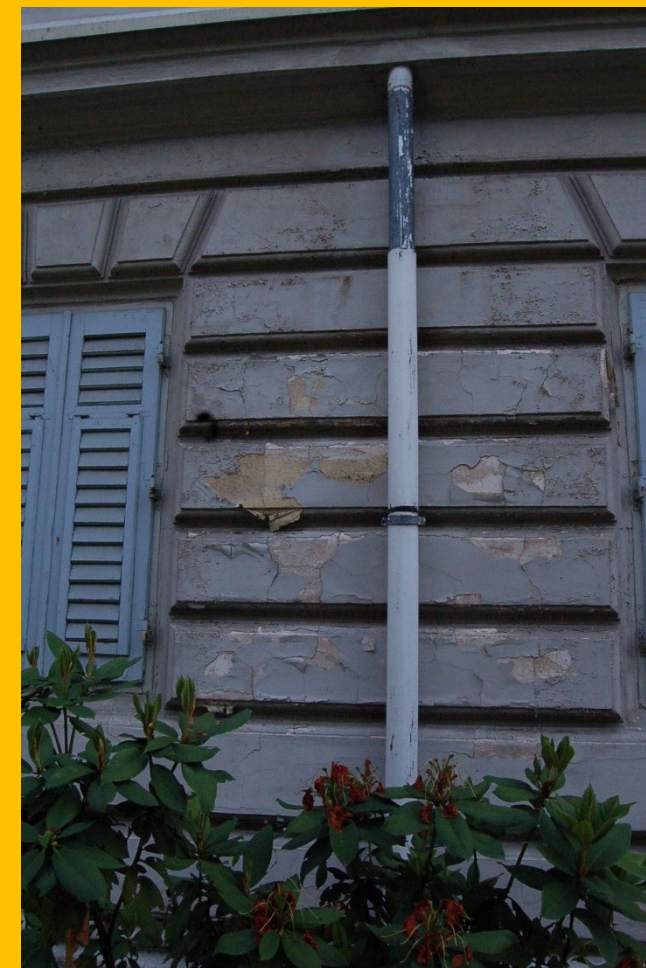
Dettagli del prospetto nord prima dell'inizio dei lavori.

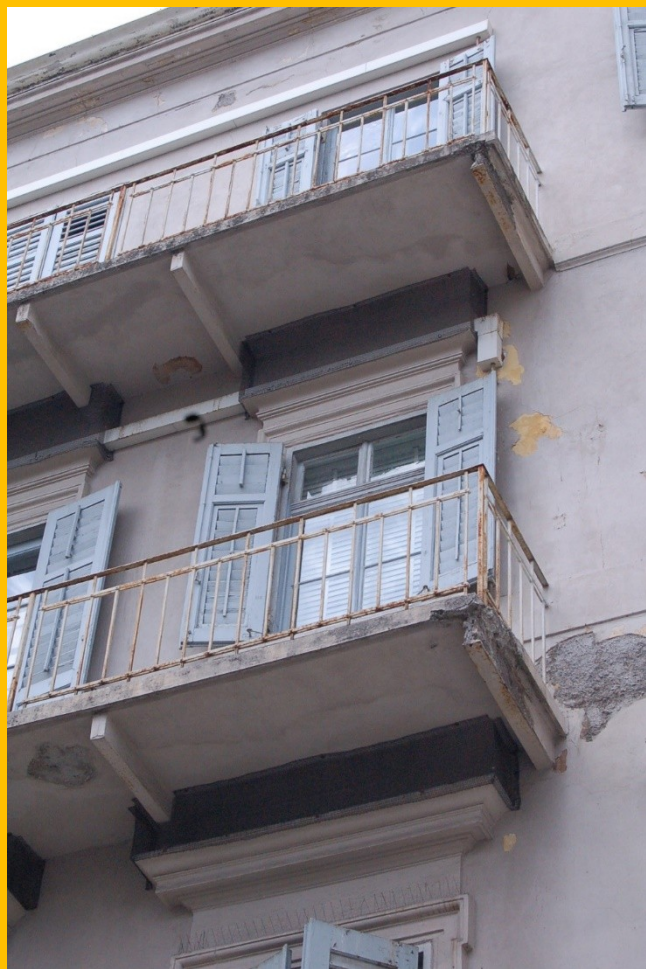
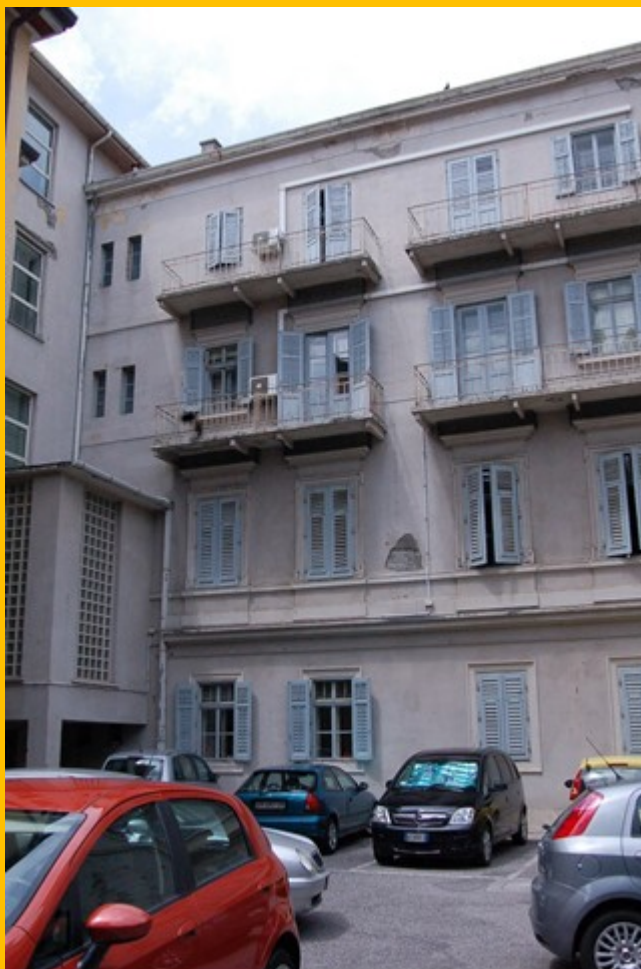
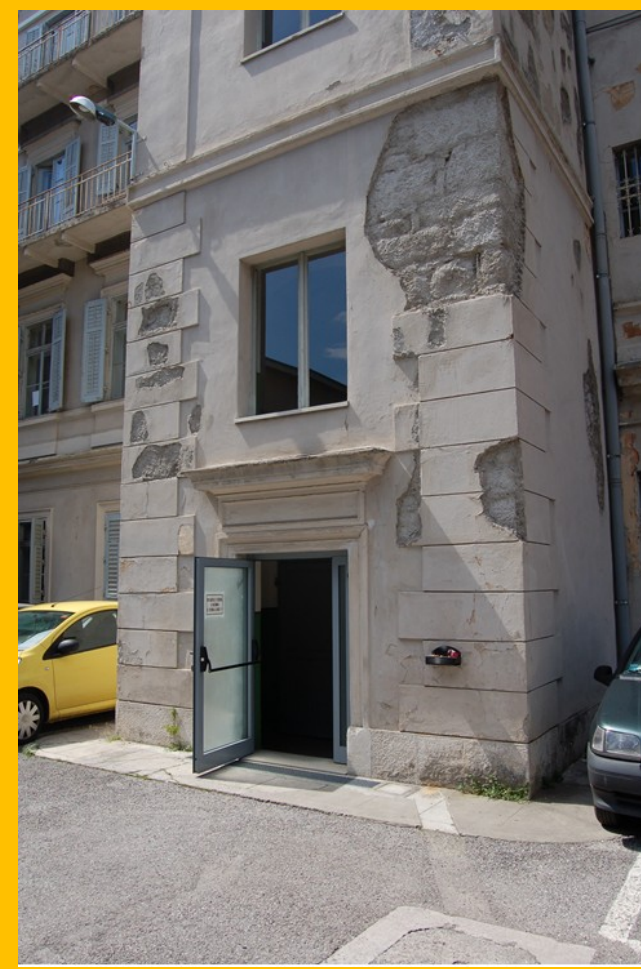
Dettagli del prospetto sud prima dei lavori di restauro: i terrazzini, i serramenti, il vano scala.

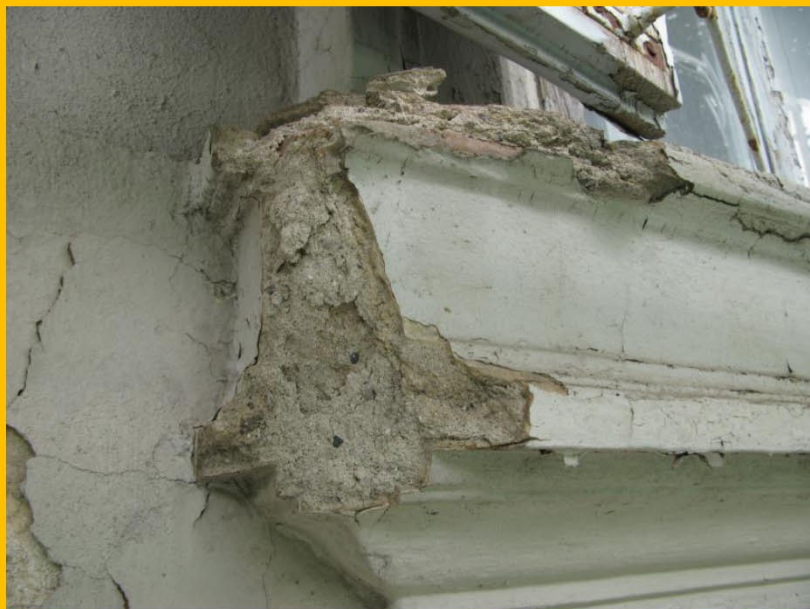
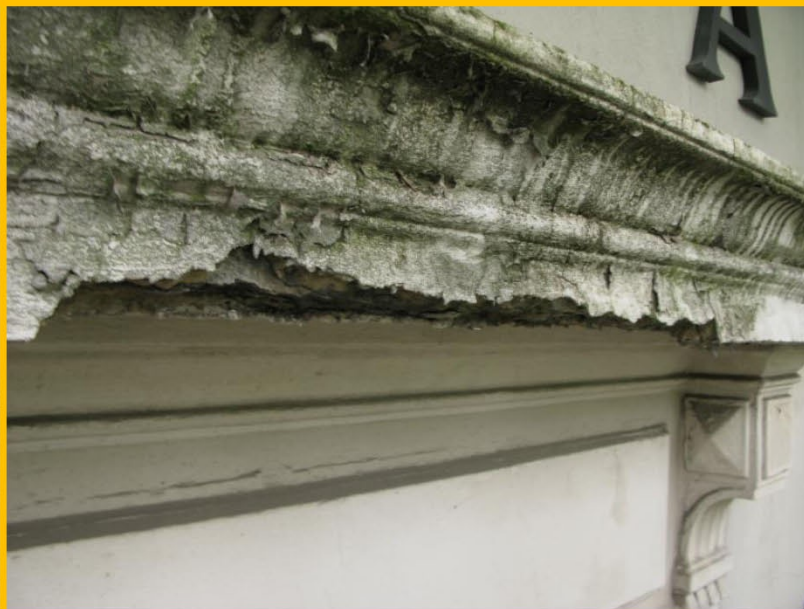
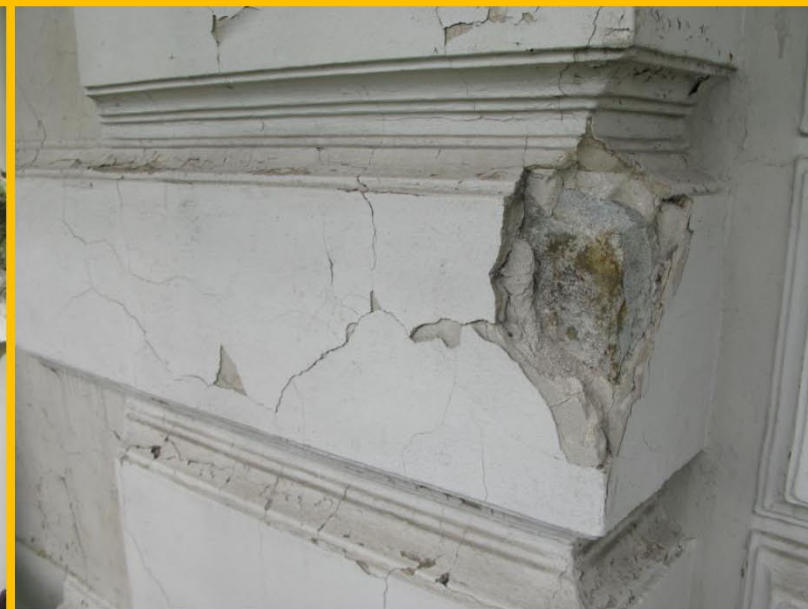
Dettagli dello stato di conservazione prima dei lavori di restauro: le cornici modanate e il bugnato

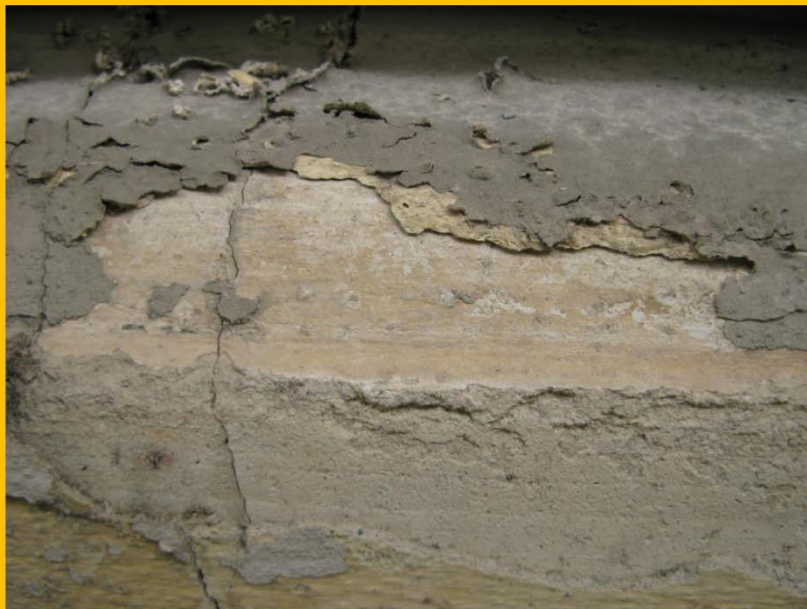
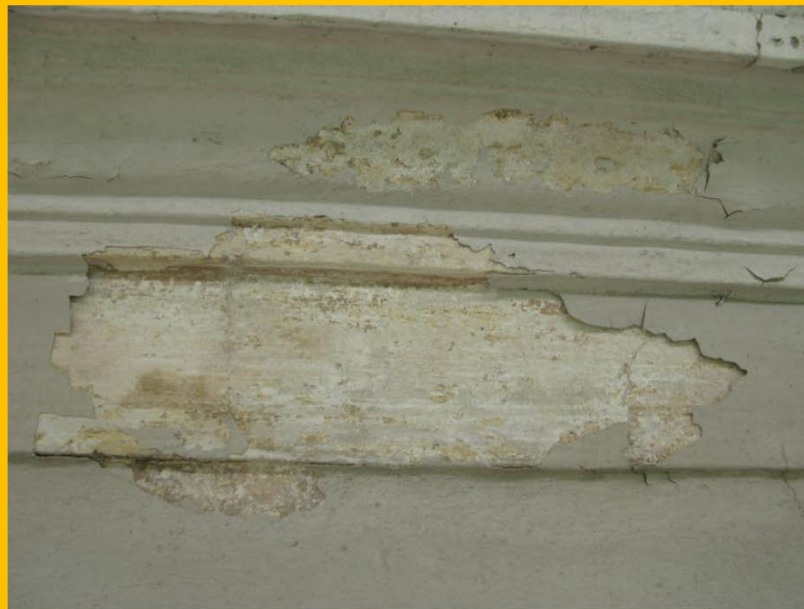
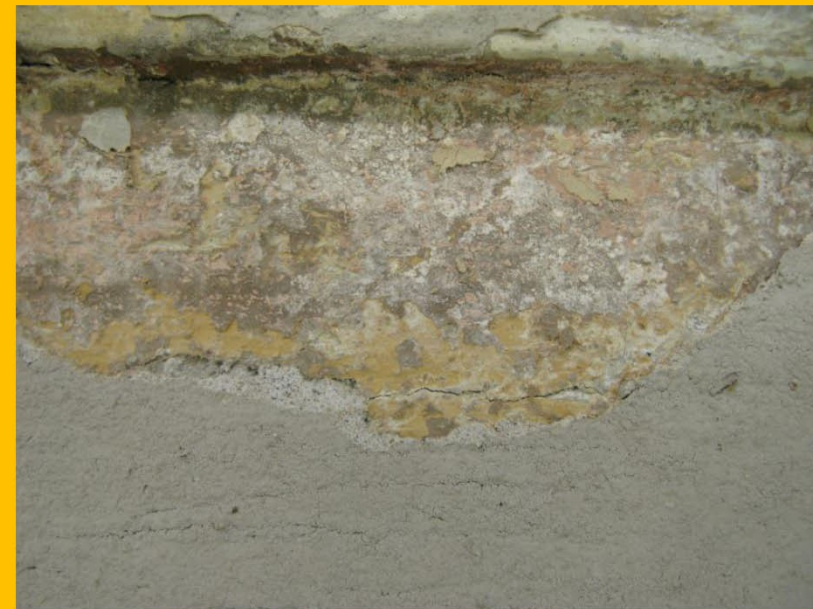
Analisi stratigrafiche per l'individuazione delle finiture e delle coloriture originali

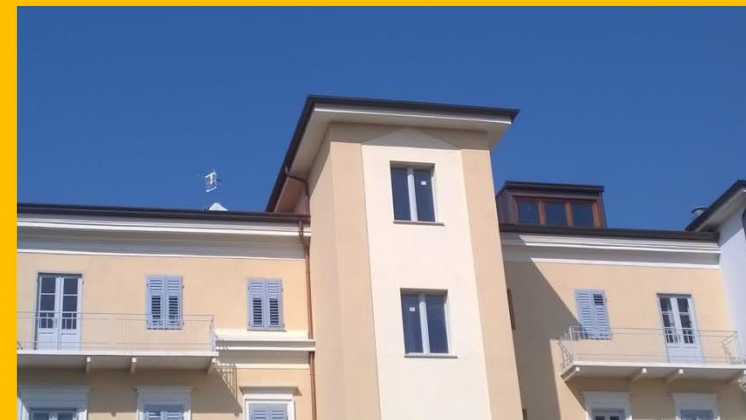
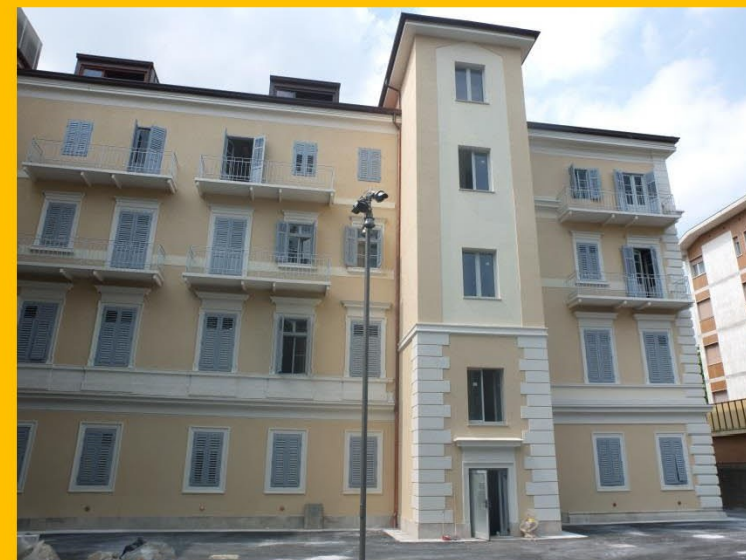
A sinistra: l'angolo sud-ovest dopo il restauro.

A destra: le torrette dei vani scala sul prospetto sud dopo i lavori.

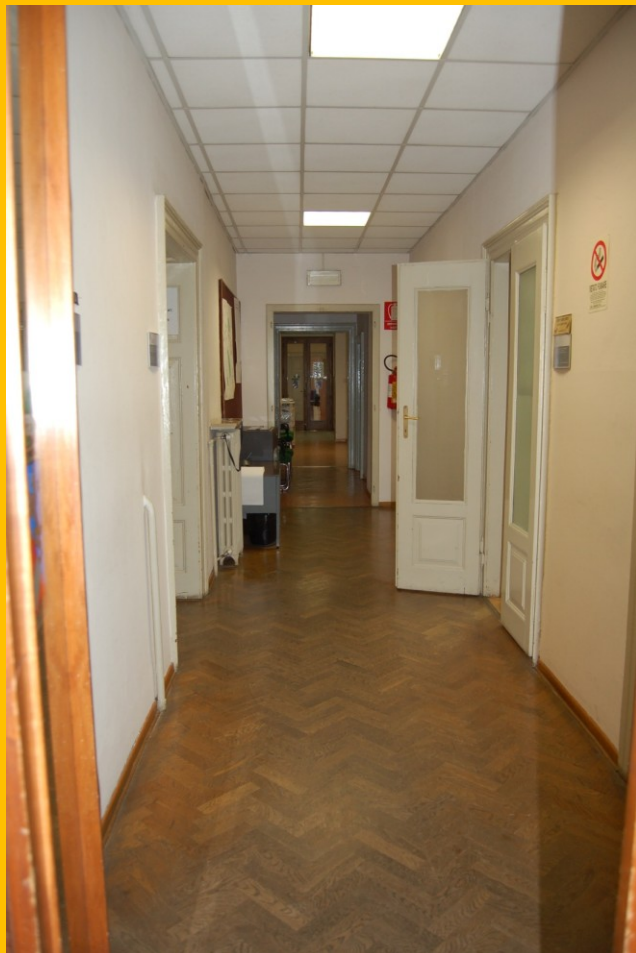
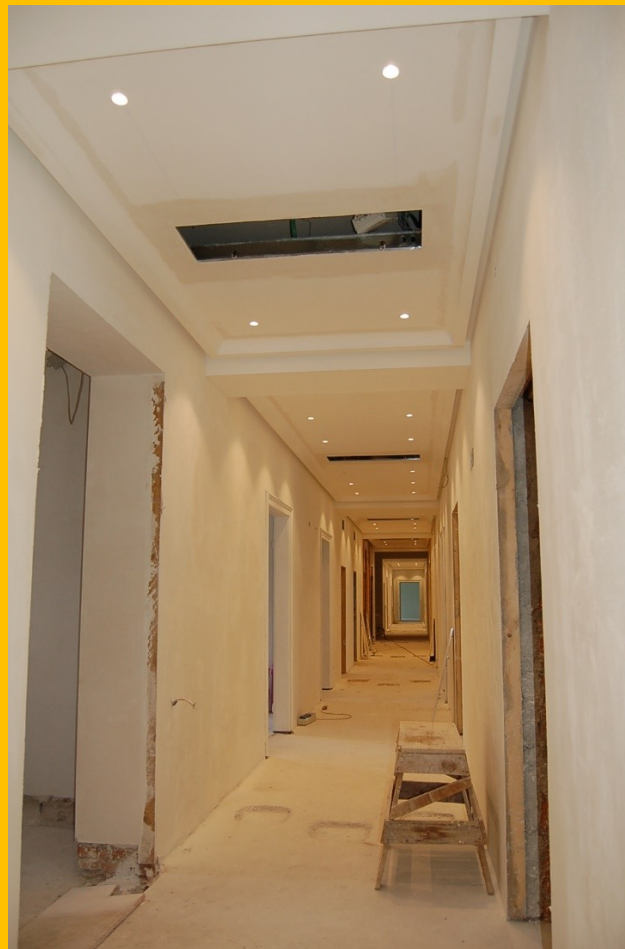
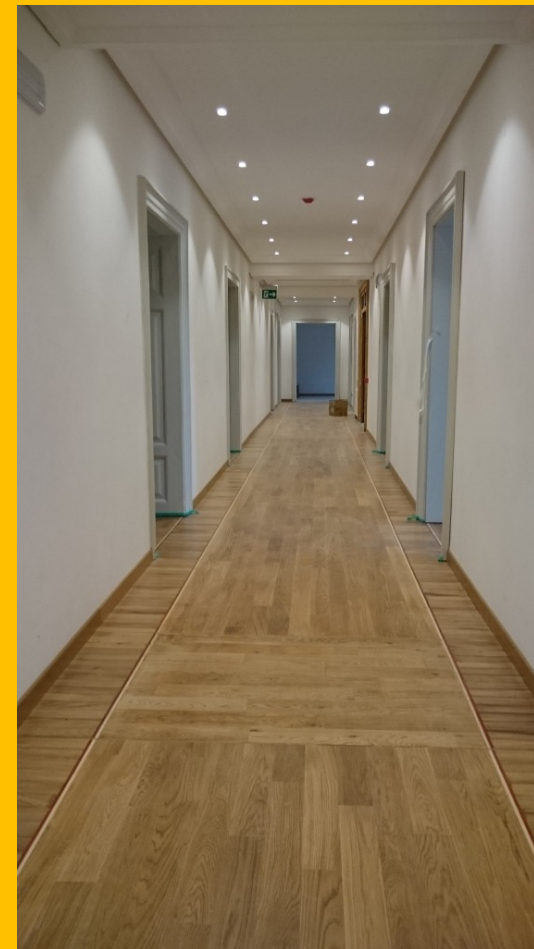
I corridoi prima, durante e alla fine dei lavori. Il controsoffitto al terzo piano e il pavimento agli altri piani ospitano la rete impiantistica principale dalla quale poi si dipartono tutte le derivazioni ai singoli uffici.

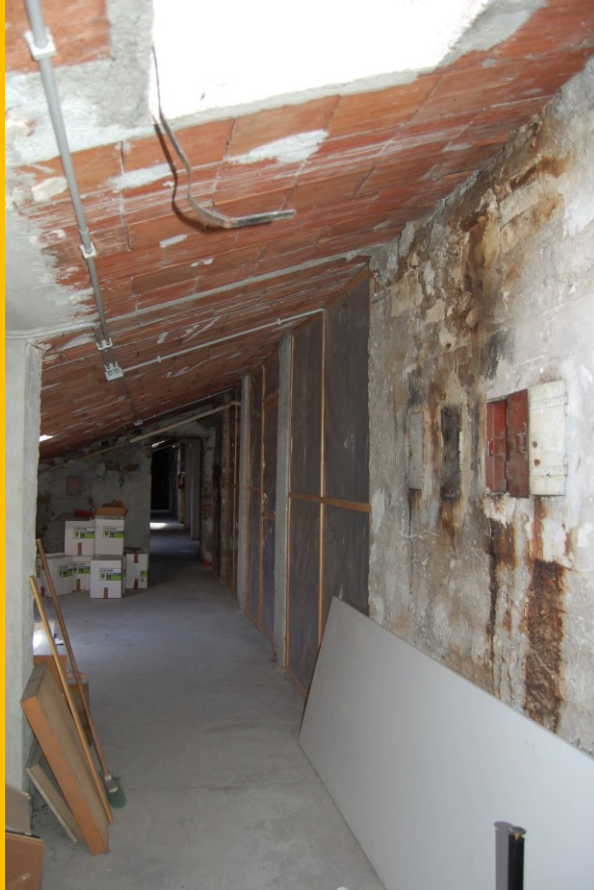
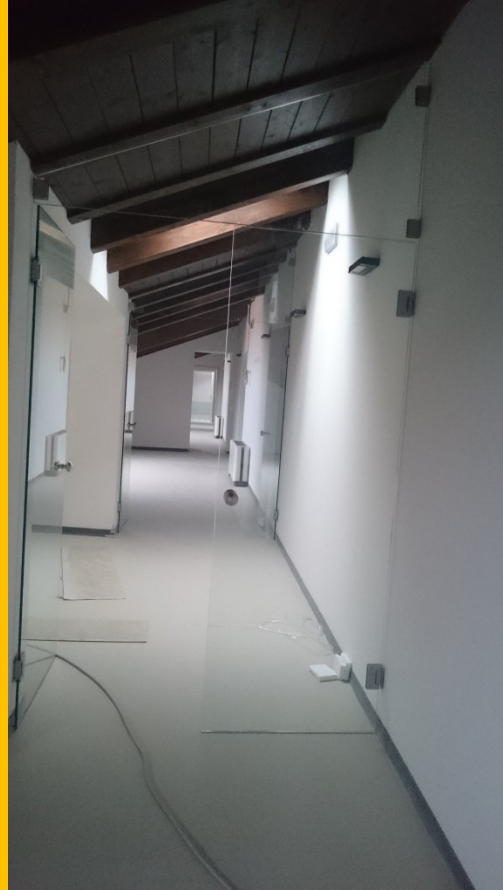
I locali del sottotetto durante i lavori (sinistra) e dopo il completamento degli stessi (centro e destra).

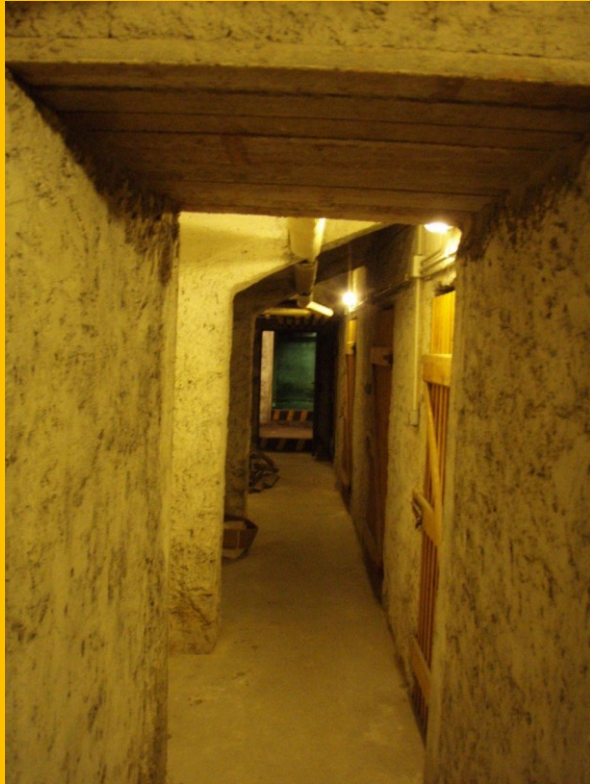
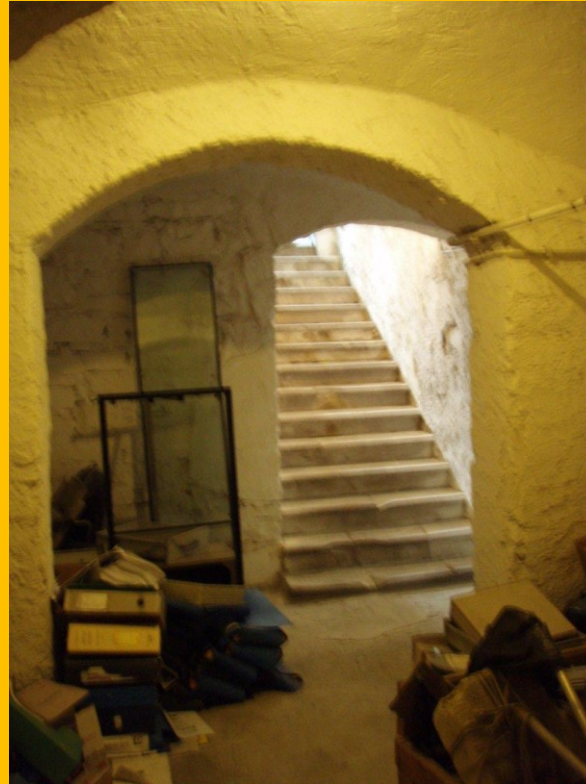
Il seminterrato prima (sinistra e centro) e dopo i lavori (destra).

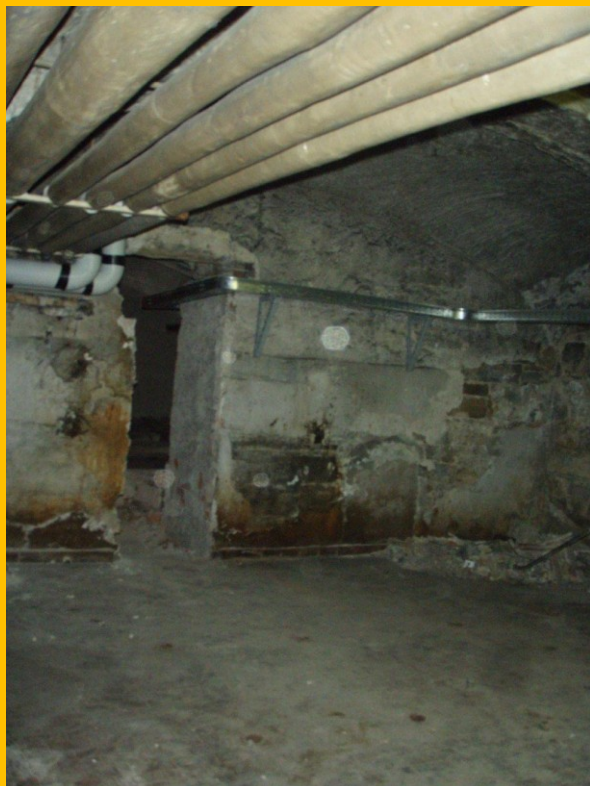
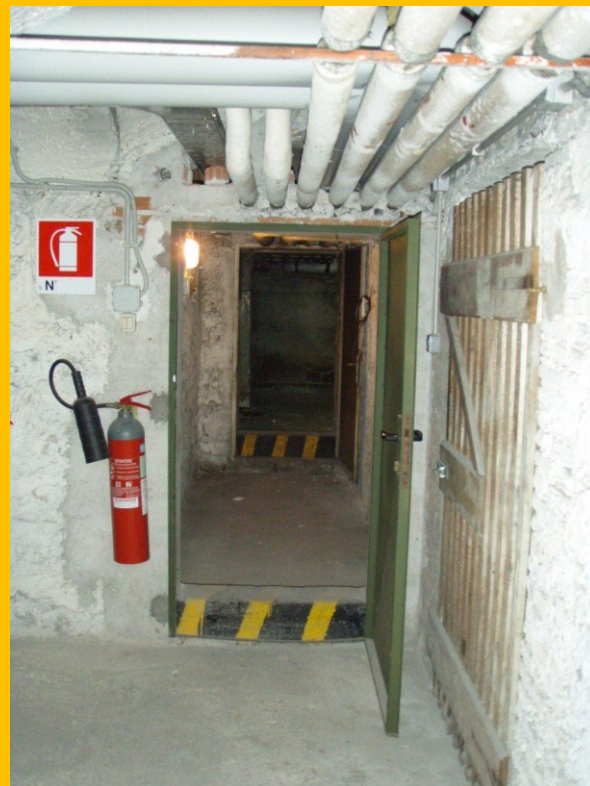
Il seminterrato prima (sinistra e centro) e dopo i lavori (destra). Il progetto ha riguardato il rifacimento dell'intera rete impiantistica illuminotecnica e di climatizzazione. Alcuni ambienti dell'interrato accolgono i locali tecnici.

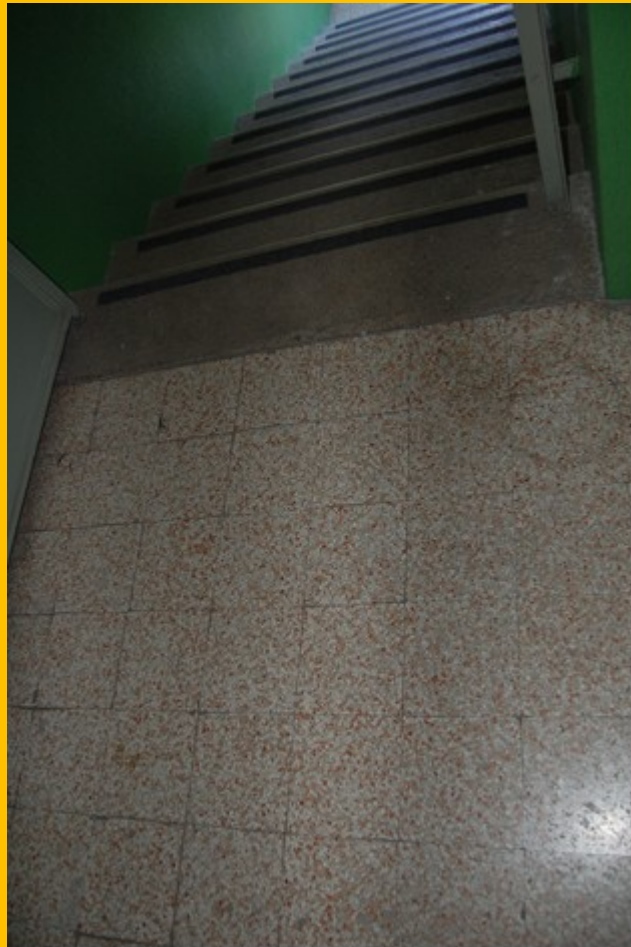
La pavimentazione di alcuni pianerottoli delle scale laterali prima dei restauri (sinistra) e dopo i lavori (destra) con il ripristino dei terrazzi secondo il disegno originario.

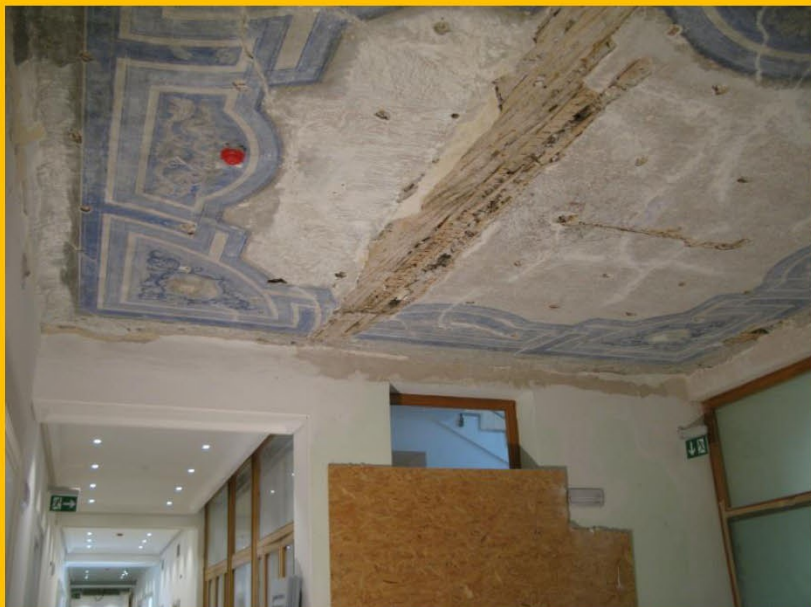
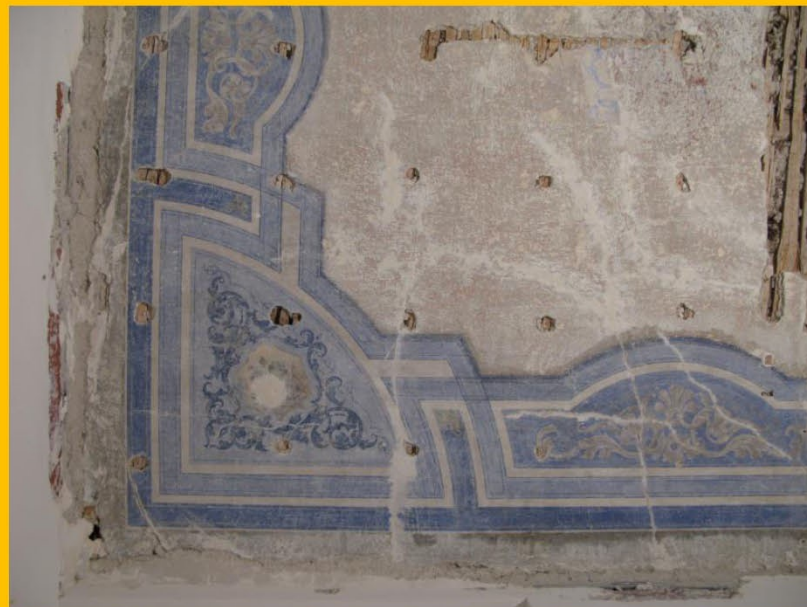
Stato di fatto a seguito delle operazioni di descialbo dei soffitti decorati.
Stanza 1_11

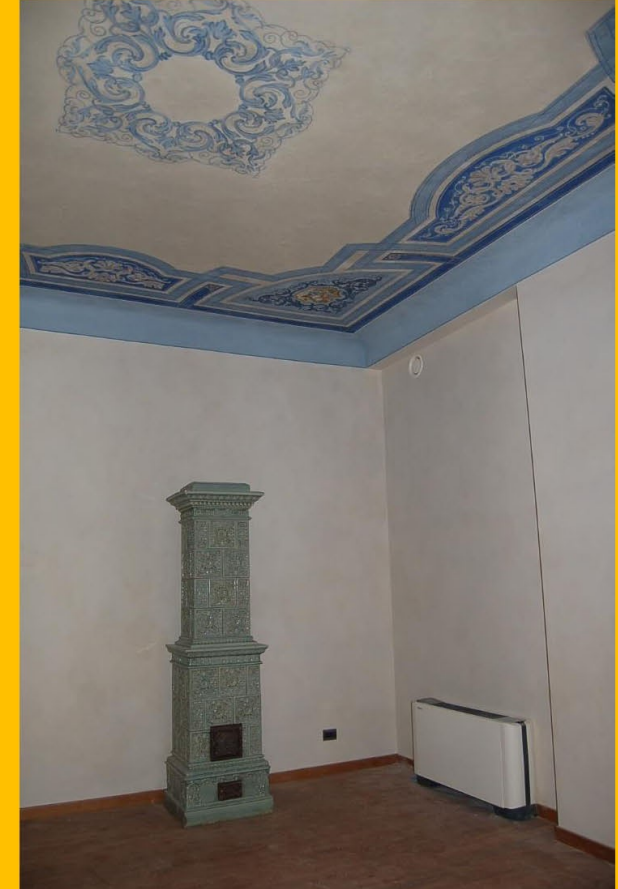
Stato finale a ultimazione dei lavori di restauro specialistico.
Stanza 1_11

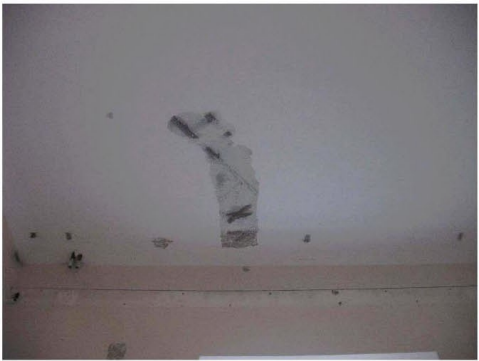
Le analisi stratigrafiche prima dell'intervento di restauro specialistico.
Stanza 1_14

Scheda descrittiva		
Palazzo Tre Portoni - Gorizia		
Localizzazione	Nome	S1_14-s-t22
	Piano	Piano Primo
	Stanza	1_14
	Elemento architettonico	Soffitto
	Tipologia di indagine stratigrafica	Tassello di descialbo (0.2x1.0 m circa)

Metodologia di indagine	Rimozione meccanica di precisione mediante bisturi, martellina e scalpelli, penne in fibra di vetro. Ausilio del vapore per la rimozione degli scialbi superiori.
Descrizione	Strati: 2- Pittura a tempera di colore bianco 1- Strato decorato. La decorazione è eseguita con ogni probabilità con colori a tempera, probabilmente delle tempere grasse. Spessore inferiore a 1mm 0- Intonaco probabilmente a base di calce. Spessore: non rilevato
Fotografie di dettaglio	   
Strato decorato - Note	Lo strato decorato è il primo strato. Ad un'analisi visiva si ritiene che la decorazione sia stata eseguita con colori a tempera sulla superficie dell'intonaco. Descrizione sommaria della decorazione: si intravede una decorazione a canne incrociate e legate tra loro di colore marrone con ombreggiature su un fondo di colore grigio/azzurro chiaro.

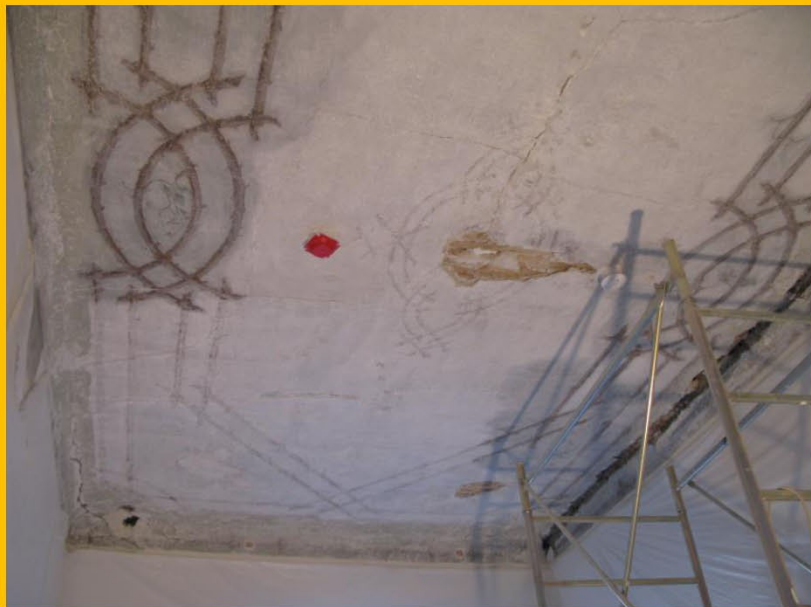
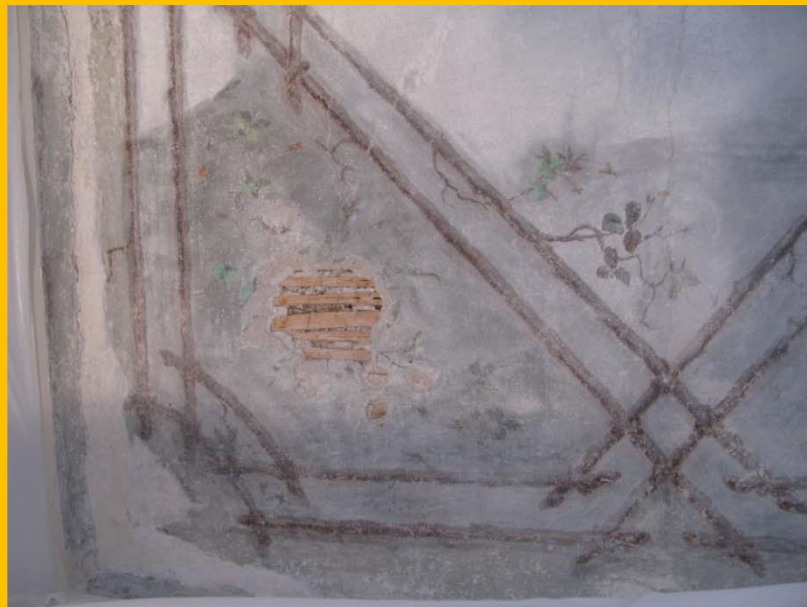
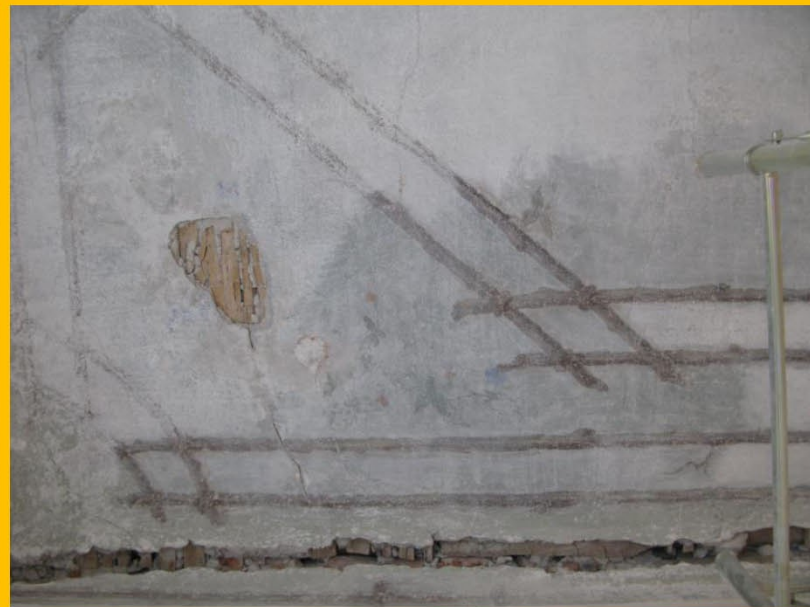
Stato di fatto durante le operazioni di descialbo e pulitura dei soffitti decorati.
Stanza 1_14

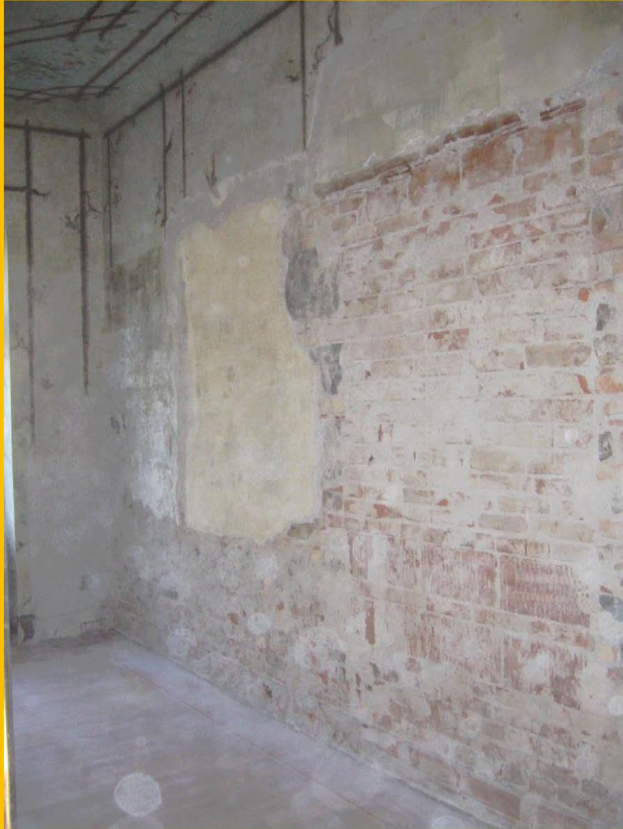
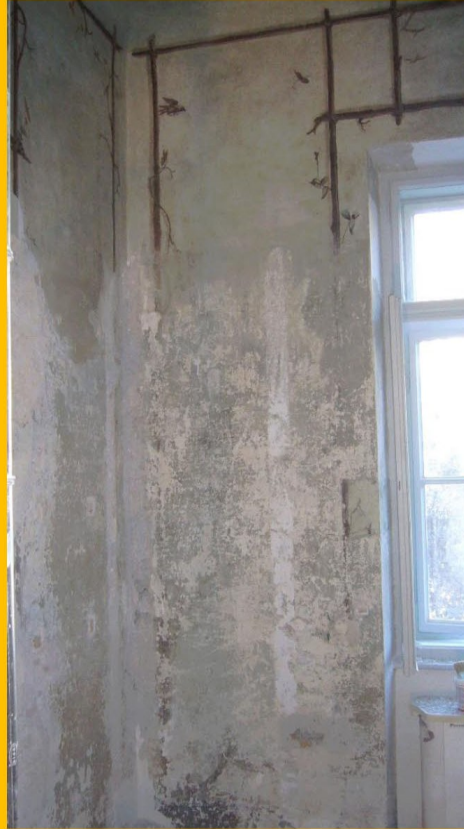
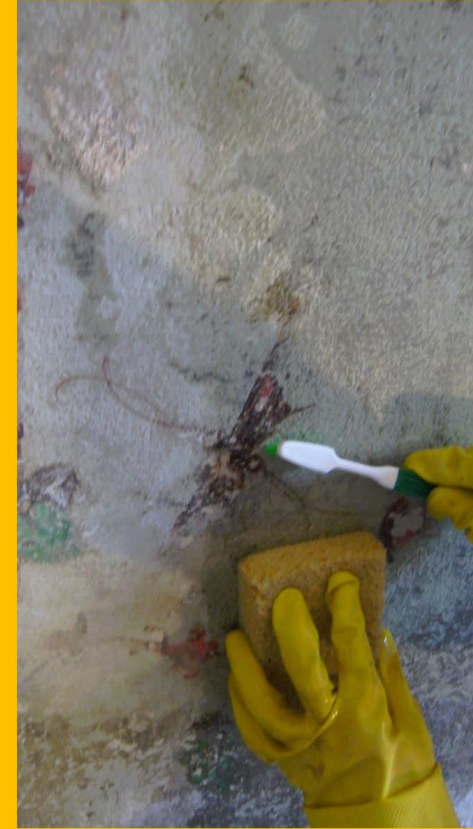
Stato di fatto durante le operazioni di descialbo e pulitura dei soffitti decorati.
Stanza 1_14

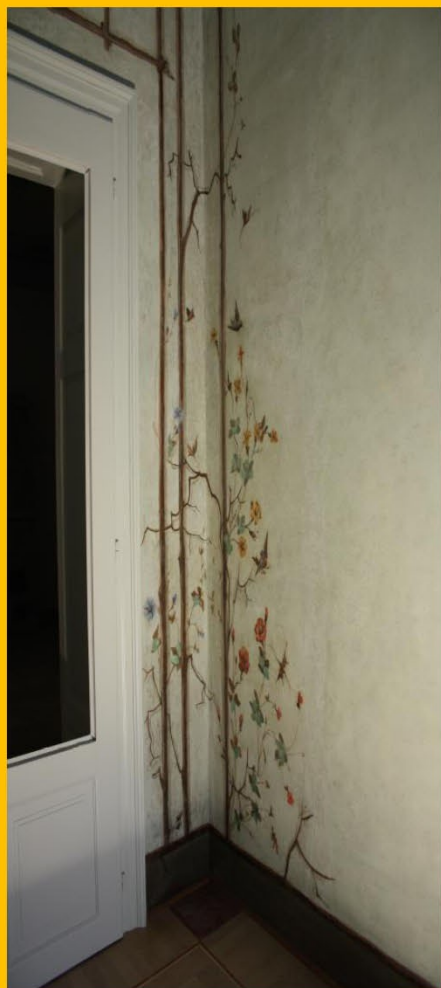
Stato finale a ultimazione dei lavori di restauro specialistico.
Stanza 1_14

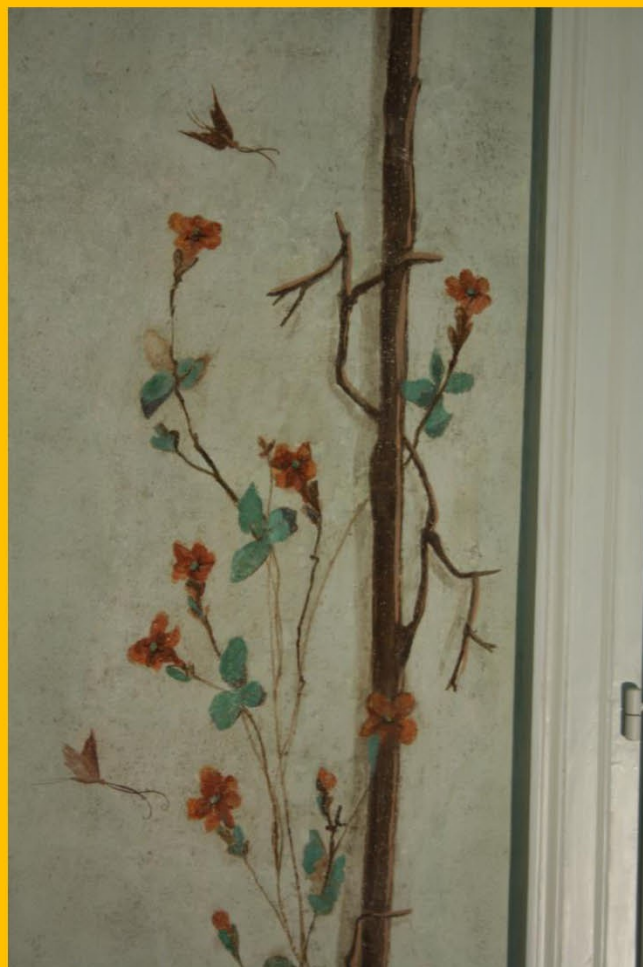
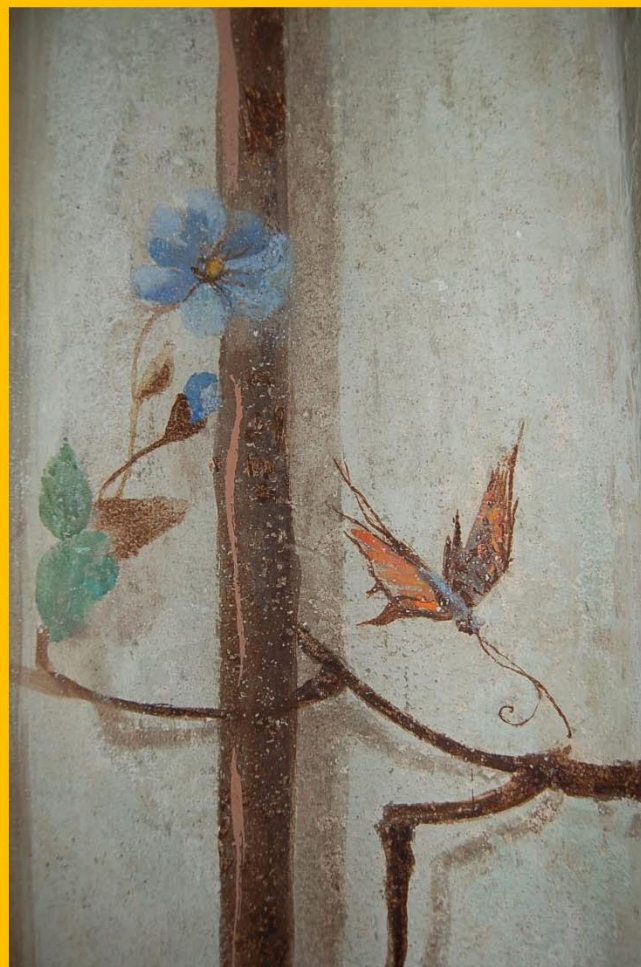
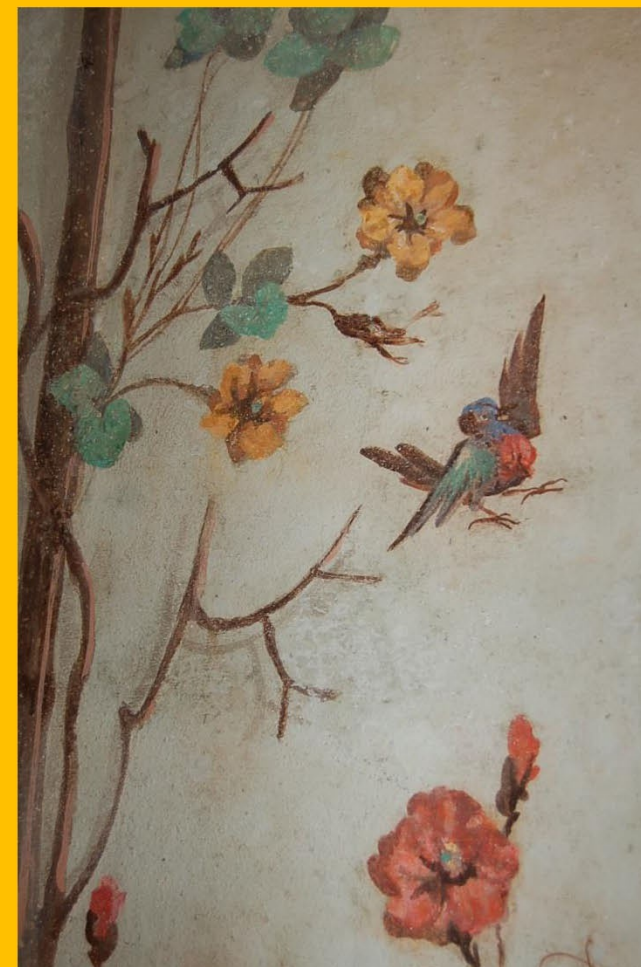
Stato finale a ultimazione dei lavori di restauro specialistico.
Stanza 1_14
